Estudio de las zonas de protección de las fuentes de abastecimiento público utilizadas por las ASADAS en el sector de Piedades Sur de San Ramón, Costa Rica.

Investigador Responsable:
Mario Enrique Arias Salguero
Octubre, 2018

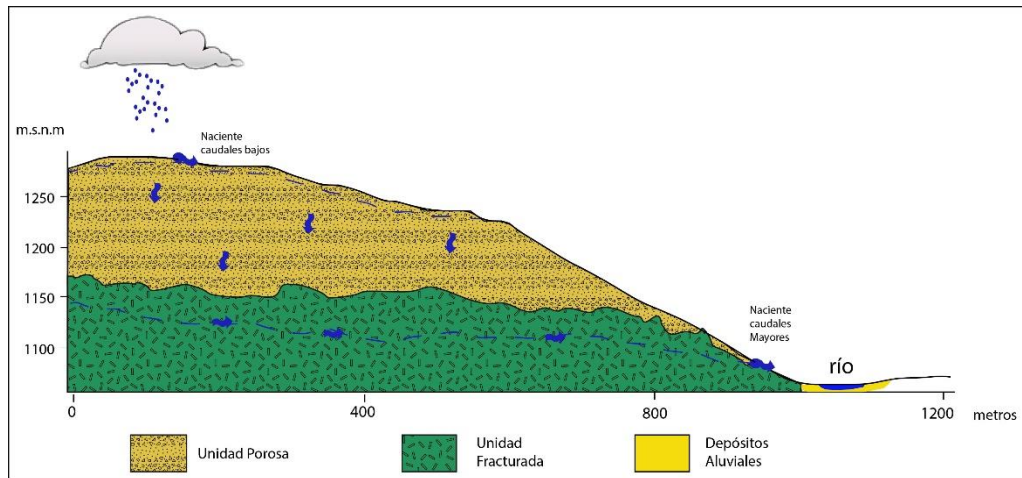
Figura 6: Modelo hidrogeológico conceptual del sector de Piedades Sur de San Ramón.

La Unidad Fracturada dominada por coladas de lava e ignimbritas, la cual generalmente es más fácil de observar en los cañones profundos de los ríos. Esta unidad presenta un mayor potencial de producción de agua al poseer una menor fracción de matriz de suelo, al ser un medio fracturado en donde el agua puede correr con mayor facilidad, como por ejemplo se pueden mencionar los manantiales de la ASADA de Piedades Sur y el manantial de la ASADA San Miguel ubicado en Bajo Barrantes.

Sobreyaciendo la unidad fracturada, se ubica la Unidad Porosa, compuesta principalmente por tobas y suelos derivados de alto espesor, la cual presenta un alto contenido de arcilla y de alta plasticidad, lo que favorece un tránsito lento del agua, generando niveles de agua con caudales muy bajos. Como ejemplos se pueden mencionar los manantiales Belén y los Masís.

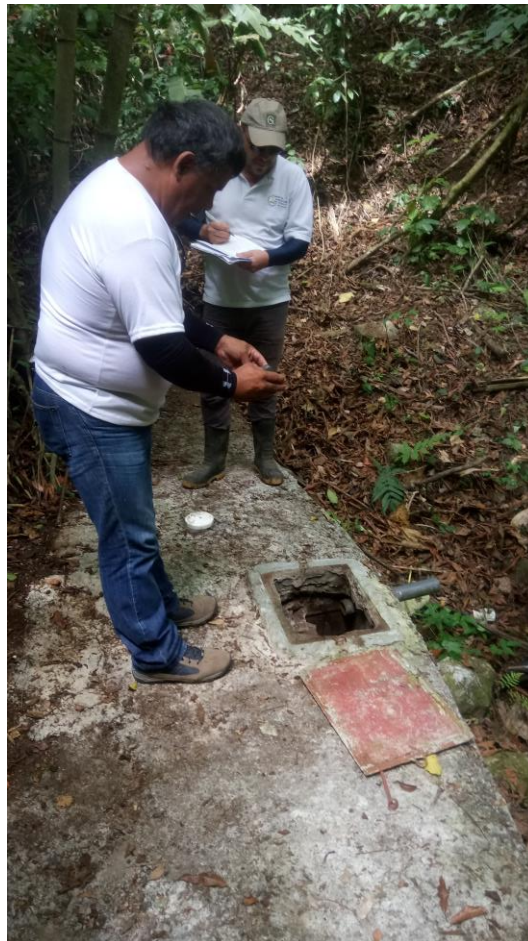
En la base de la captación se presenta una fuga en la estructura de cemento. Además se presenta caudal ecológico pero no existe infraestructura cementada de desviación de aguas. El área alrededor de la captación se encuentra limpia sin presencia de basura.

Figura 2: Captación Manantial Los Alpes.

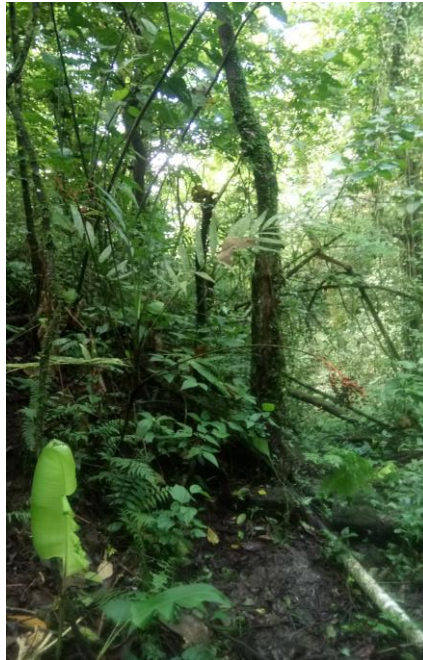
tipo secundario en las cercanías al manantial, el cual se torna de tipo primario en los sectores más montañosos del área. Hacia el sector noreste y este del área la zona está cubierta por un uso destinado a pastos para ganadería, en esto sectores este uso se encuentra a unos 20 metros del manantial. Además a aproximadamente 100 metros al este del manantial se localiza la calle principal y algunas casas de habitación.

Figura 3: Uso del suelo alrededor del manantial, vista hacia el sector este, aguas abajo.

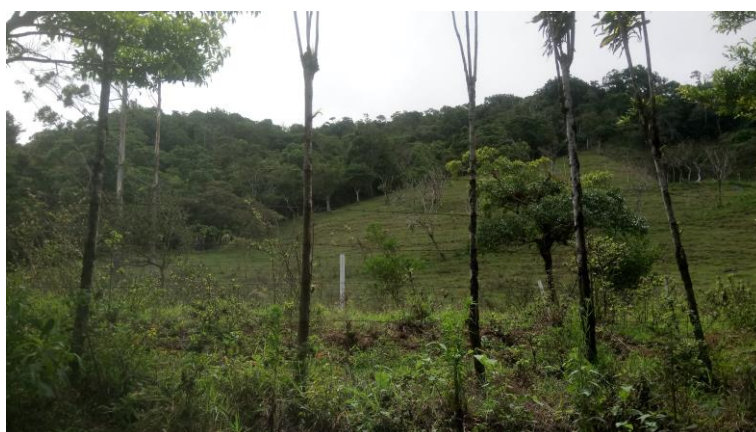
Figura 4: Vista desde el este del manantial, fotografía tomado desde la calle principal.

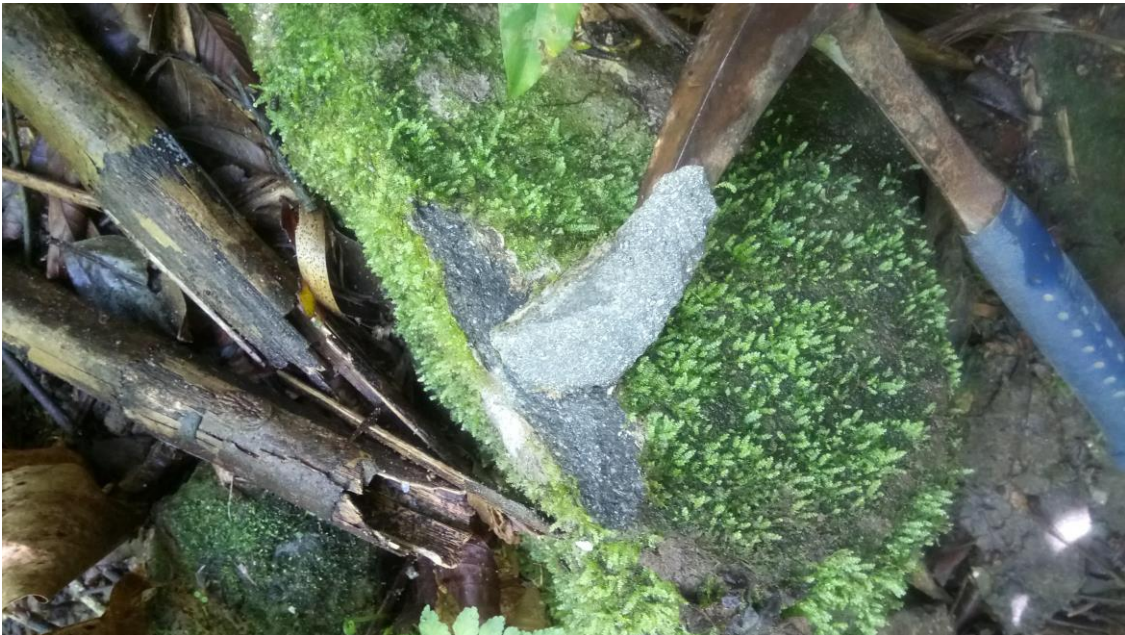
El agua del manantial brota al pie de monte de un coluvio, las rocas que lo componen conforman bloques métricos (30%) de hasta 2 metros de longitud de formas redondeadas los cuales se encuentran entre una matriz de suelo color negro (70%), los bloques presentan una composición monogenética poco meteorizados, son de alta dureza y elevada densidad, presentan una textura afanítica porfirítica, con una matriz de coloración gris (50%) en la cual se encuentran fenocristales de plagioclasa hinchados (25%) de hasta 0,5 mm, cuarzo (10%) y piriboles (15%) de hasta 1 mm.

Figura 7: Composición ígnea del clasto de los bloques encontrados.

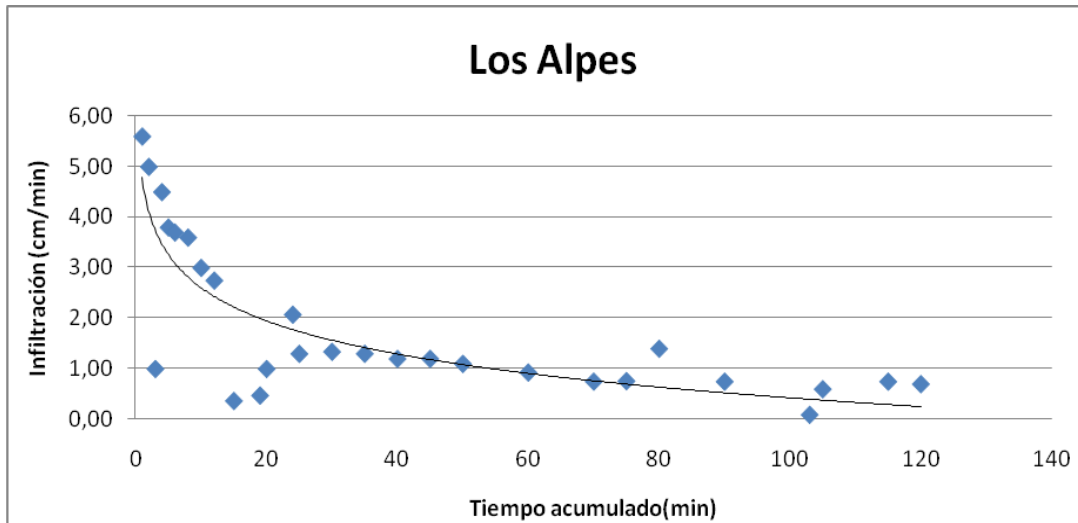
El valor de velocidad de infiltración de campo obtenido es de 0,70 cm/min, lo que equivale a 10,08 m/día. En la siguiente figura se muestra el gráfico correspondiente a la prueba, se aprecia que la velocidad de infiltración tiende a hacerse constante luego de los 90 minutos de iniciar con la prueba, esto se debe principalmente al alto contenido de materia orgánica y al contenido arenoso del suelo, lo que genera una alta tasa de infiltración que requirió mayor tiempo para estabilizarse.

Una velocidad de infiltración por día se puede considerar como alta. Dicha tasa de infiltración en la zona, tiende a favorecer el proceso de recarga de agua, pero a su vez permitiría una rápida de absorción de agentes contaminantes tanto de origen biológico como químico.

Figura 10: Velocidad de infiltración obtenida por medio del método de doble anillo.

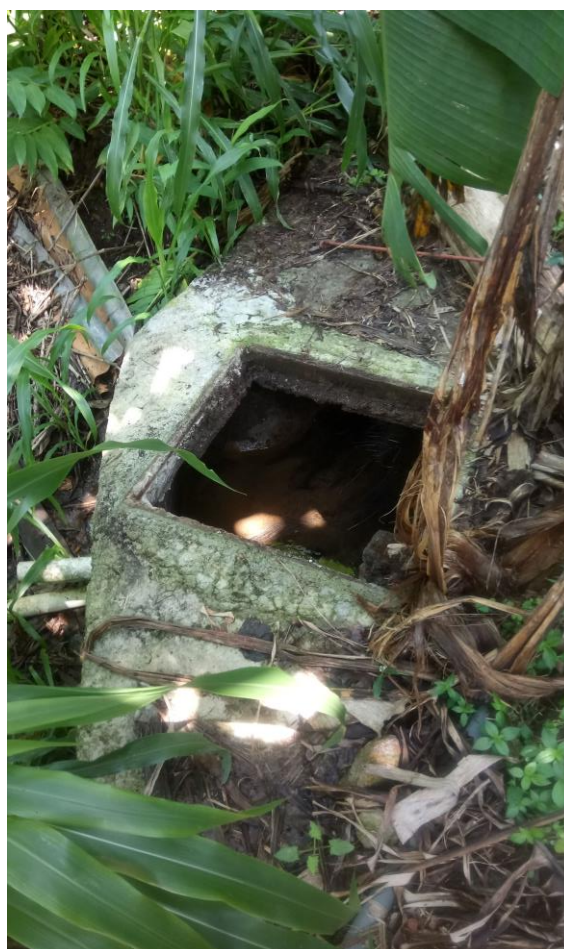
No se presentan fugas, si se observa caudal ecológico, pero no existe infraestructura cementada de desviación de aguas. El área alrededor de la captación se encuentra con algunos desechos de una infraestructura cercana.

Figura 13: Captación Manantial Francisco Montero.

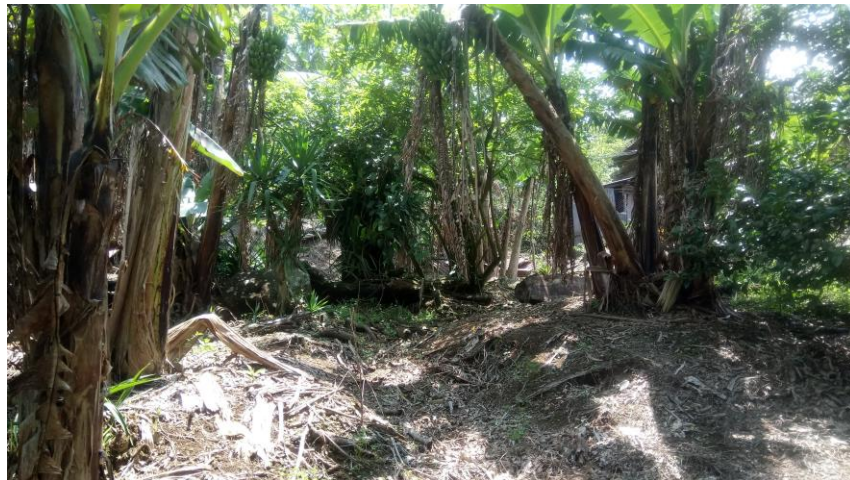
de plátano, pasto recortado y árboles frutales es escasa proporción, el bosque ha sido cortado y solamente se observan troncos tumbados en los alrededores, a escasos 20 metros al oeste se localiza una antigua casa que se utiliza para guardar materiales y aves de la finca en la que se encuentra el manantial. Únicamente existe un pequeño parche boscoso ubicado a unos 25 metros al sur (aguas arriba) del manantial, este se ha preservado ya que en dicho sector se localizan al menos dos manantiales más que son utilizados por las fincas de la zona y las cuales generan una pequeña quebrada en la zona.

Figura 14: Uso del suelo alrededor del manantial, vista hacia el sector sur, aguas arriba de la captación.

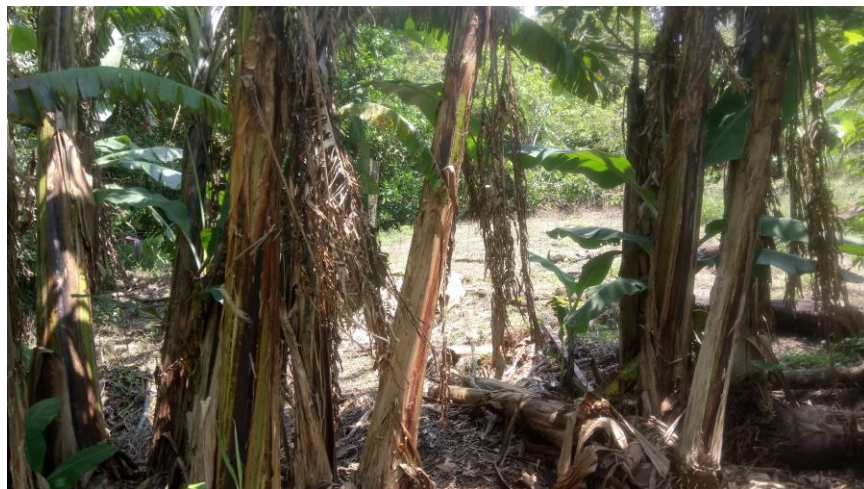
Figura 15: Vista hacia el oeste del manantial.

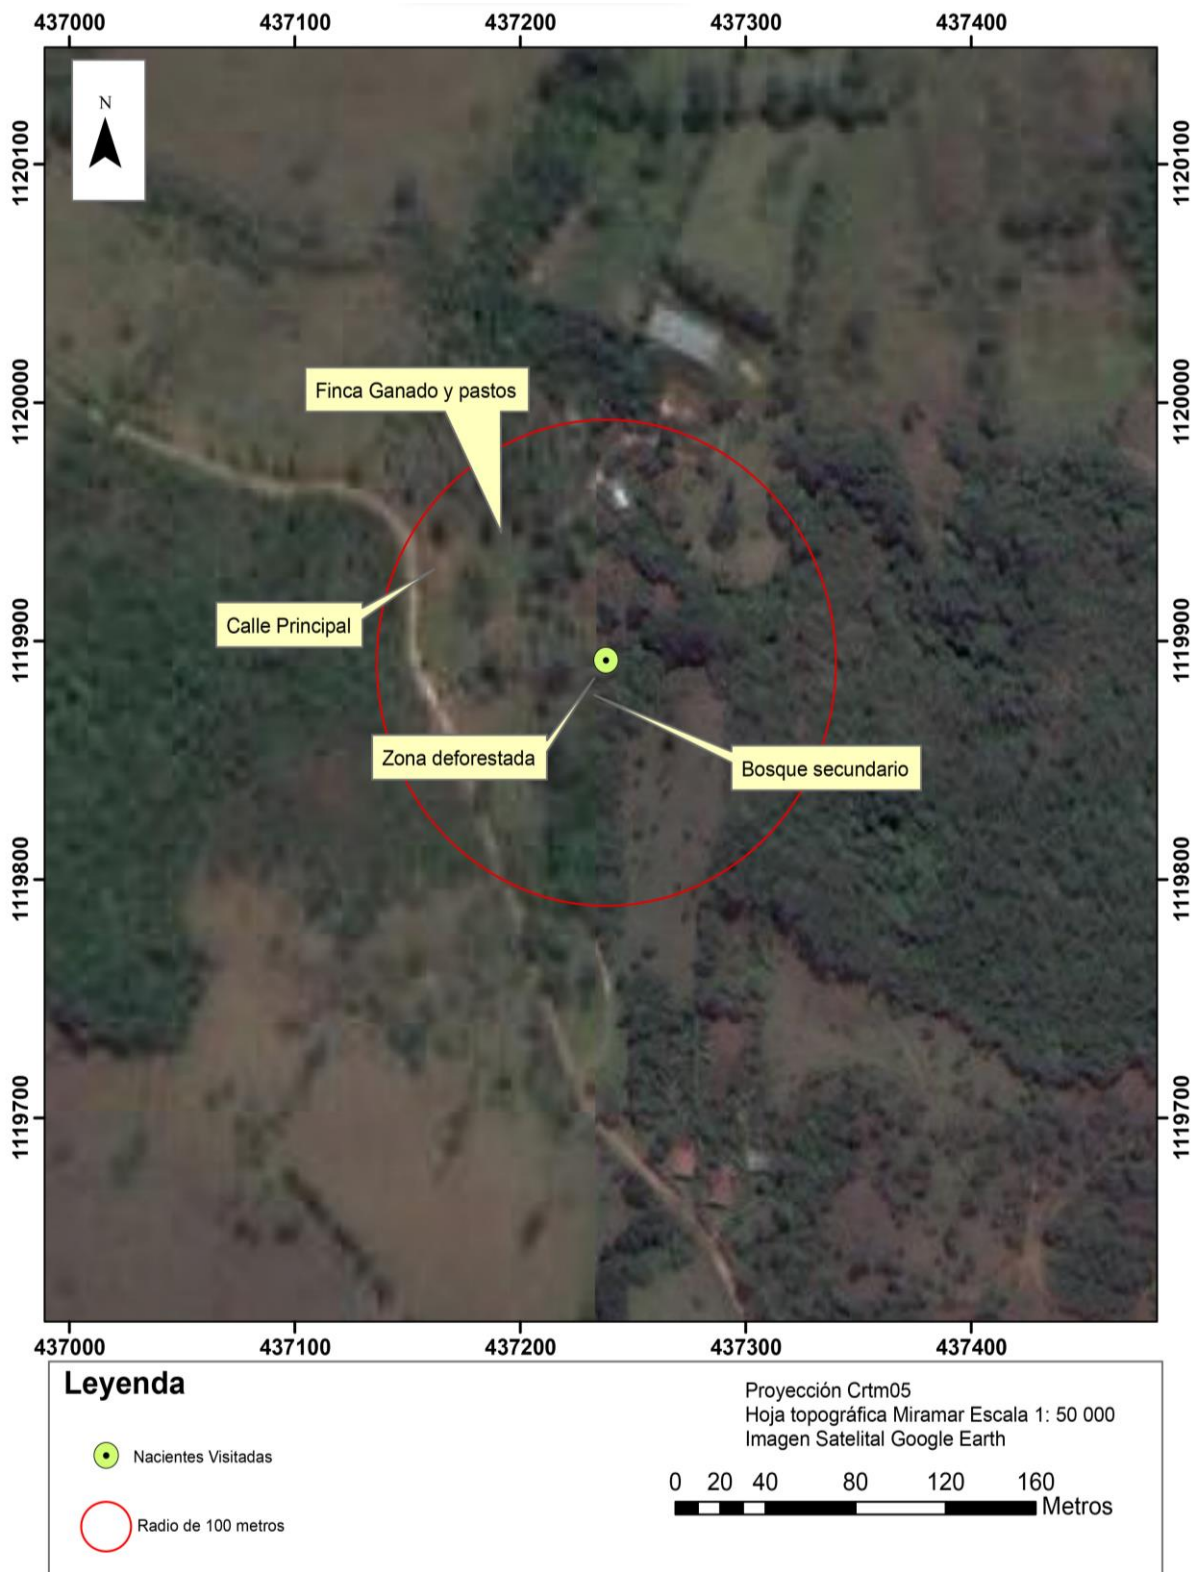
Figura 16: Distribución de usos de suelo en los alrededores del manantial Francisco Montero.

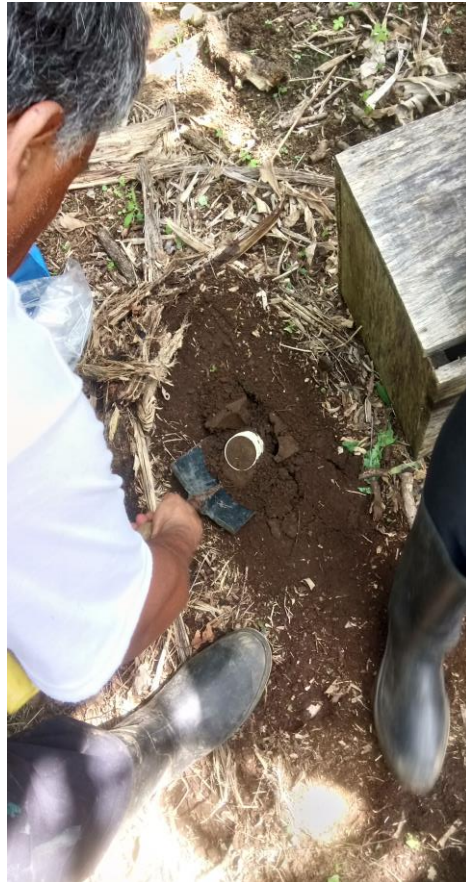
El agua del manantial brota en un sector plano en donde no se han observado afloramientos de roca ó bloques rodados, posiblemente esto pudieron ser removidos ya que la zona presenta cambios ambientales propios de las actividades que se pueden generar en una finca. El suelo presenta una coloración café claro, no se presenta cobertura con materia orgánica, su plasticidad es baja con posiblemente una fracción arenosa elevada.

Figura 18: Suelo presente en el manantial.

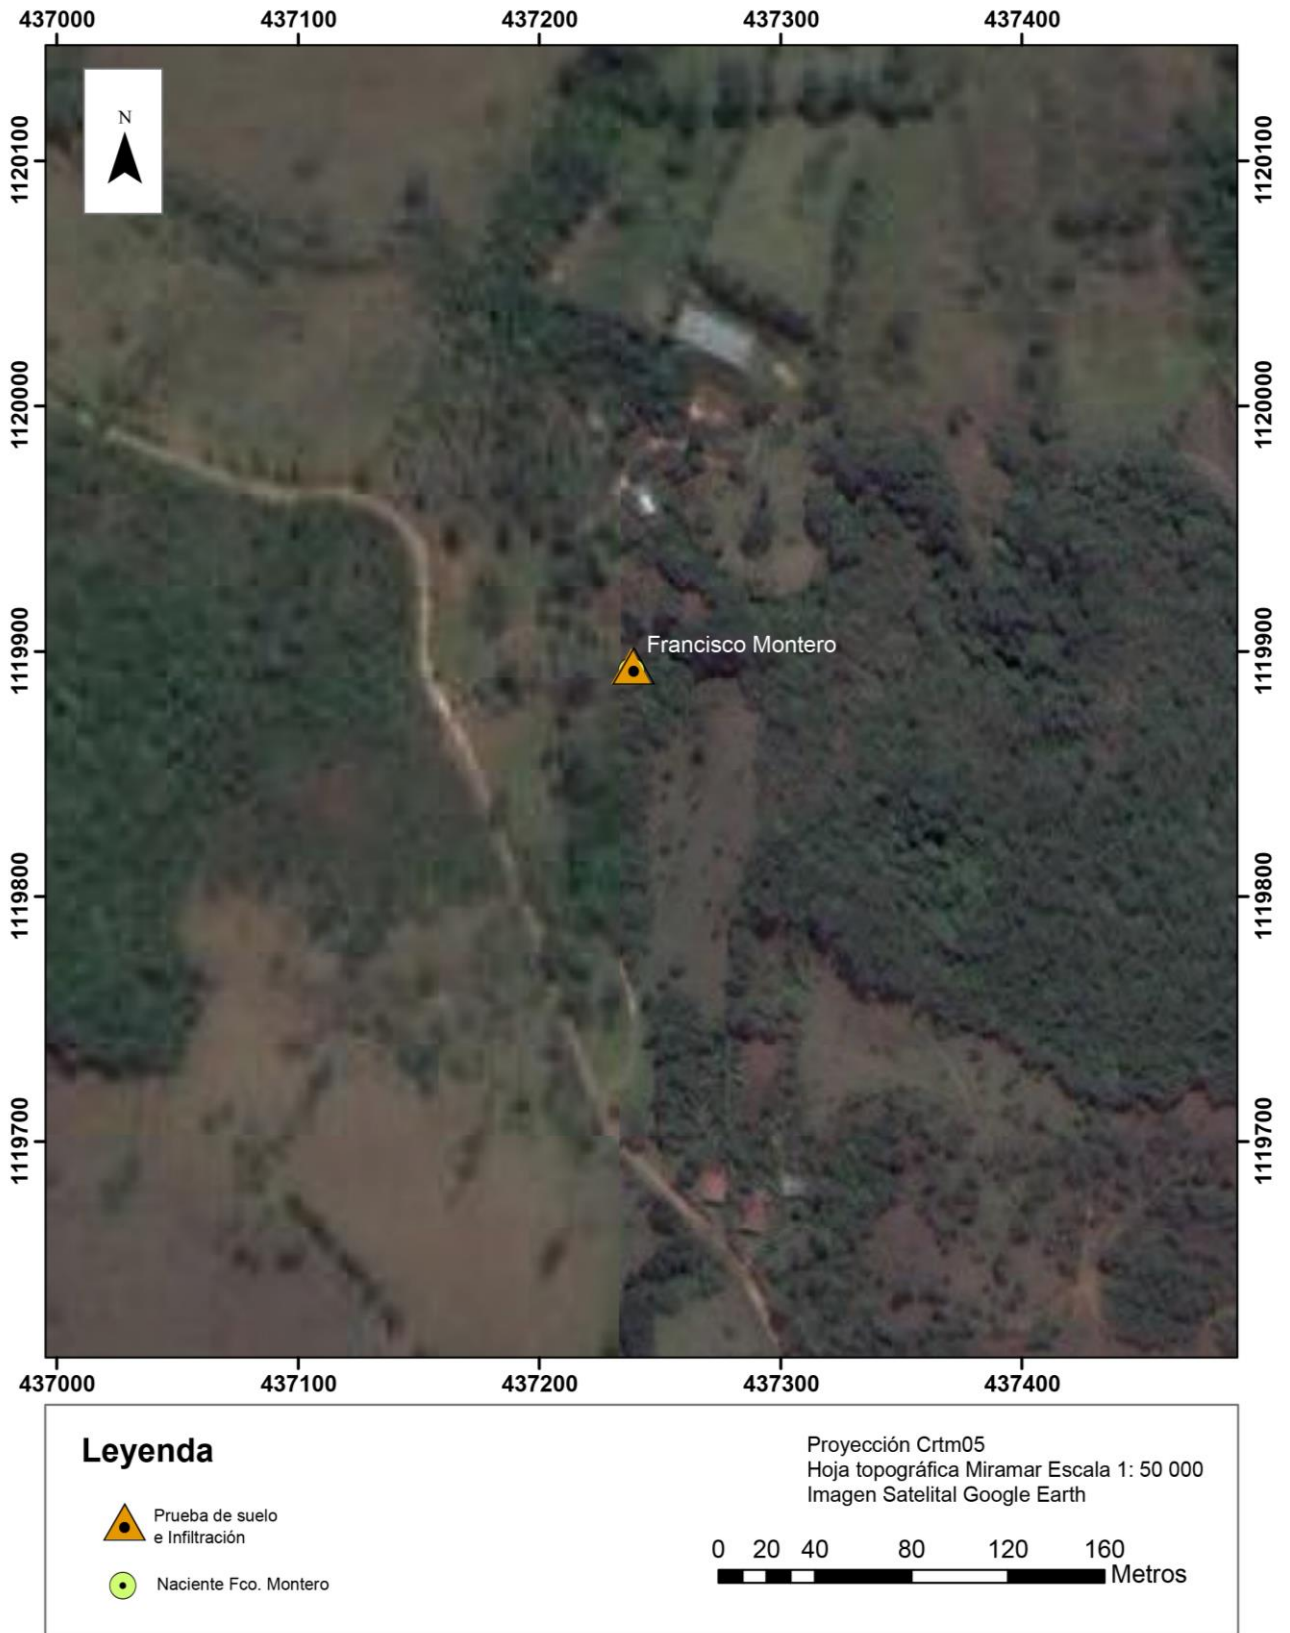
Figura 19: Mapa de ubicación de la prueba de infiltración y suelo.

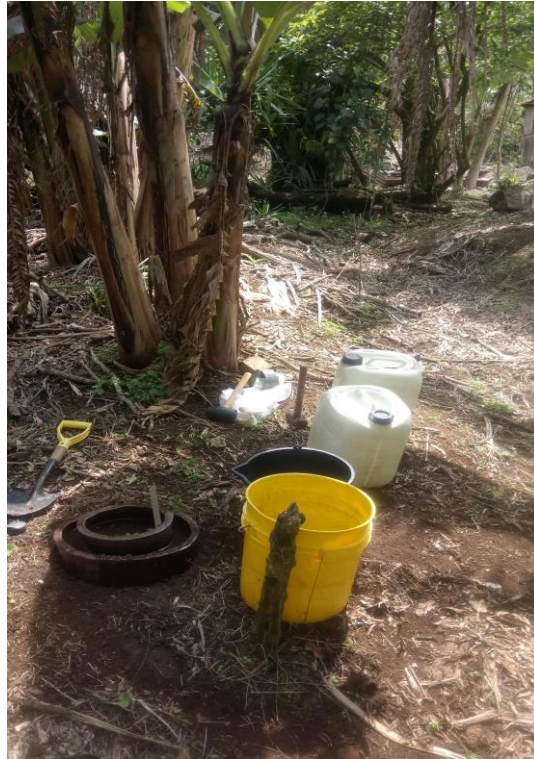
Figura 20: Prueba de infiltración por el método del doble anillo y muestreo de suelos realizados en las cercanías del Manantial Francisco Montero.

Con el objetivo de poder determinar la velocidad de infiltración de agua de lluvia que posee el suelo en los alrededores del manantial, se realizó una prueba de infiltración con el método de doble anillo, el cual consiste en agregar agua en dos anillos concéntricos de metal clavados al suelo, e ir midiendo cada cierto tiempo el nivel de agua del anillo central, conforme el tiempo pasa la velocidad con que el agua infiltra disminuye y se

vuelve constante, con lo cual se puede obtener el valor de velocidad infiltración para la zona.

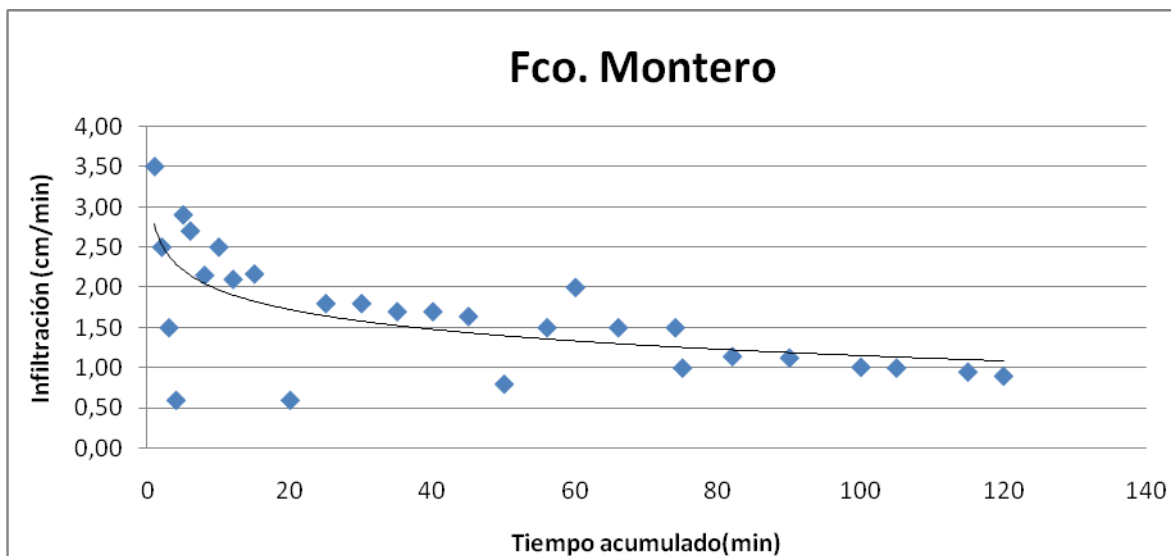
El valor de velocidad de infiltración de campo obtenido es de 0,90 cm/min, lo que equivale a 12,96 m/día. En la siguiente figura se muestra el gráfico correspondiente a la prueba, se aprecia que la velocidad de infiltración tiende a hacerse constante luego de los 100 minutos de iniciar con la prueba, esto se debe principalmente al uso de suelo (posiblemente muy removido) y al contenido arenoso del suelo, lo que genera una alta tasa de infiltración que requirió mayor tiempo para estabilizarse.

Una velocidad de infiltración por día se puede considerar como alta. Dicha tasa de infiltración en la zona, tiende a favorecer el proceso de recarga de agua, pero a su vez permitiría una rápida absorción de agentes contaminantes tanto de origen biológico como químico.

Figura 21: Velocidad de infiltración obtenida por medio del método de doble anillo.

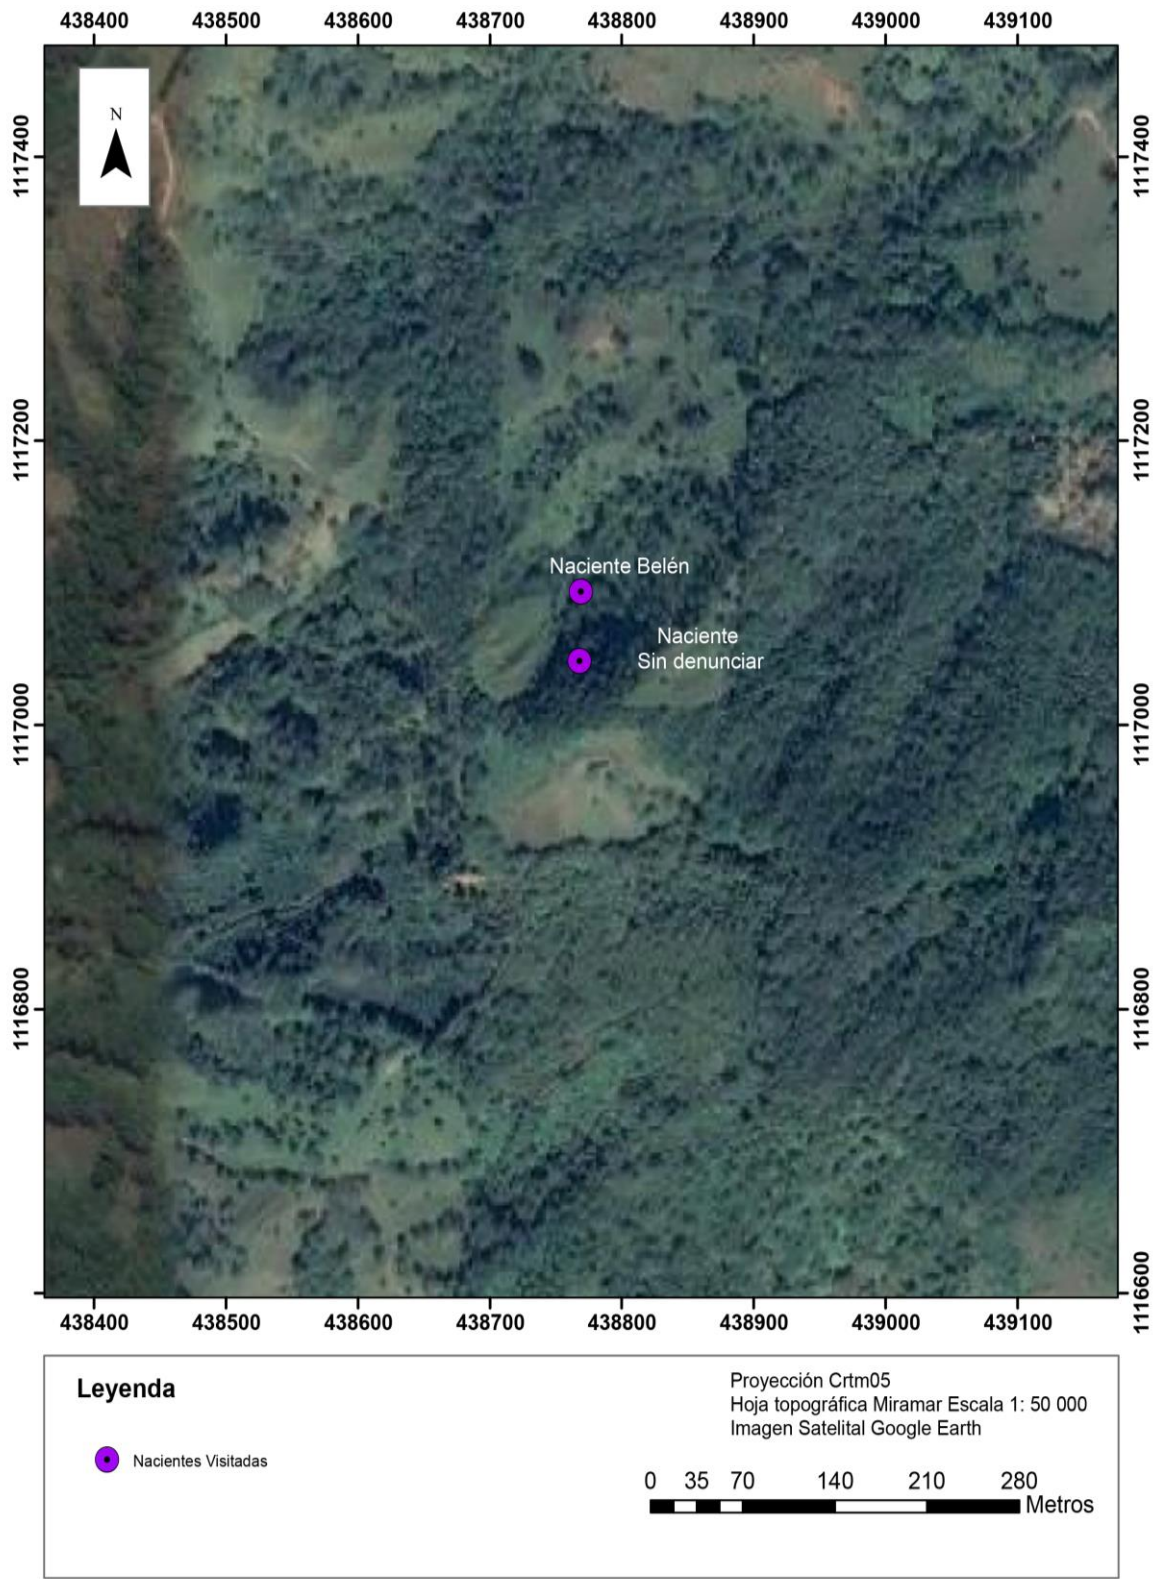
El manantial se encuentra localizado en un sector montañoso cercano al poblado de El Carmen, en el distrito de Piedades Sur del cantón de San Ramón en la provincia de Alajuela, en las coordenadas CRTM05 1117094 N y 438769 E (figura 1) a una altitud de 1173 msnm, dentro de la hoja cartográfica Miramar escala 1:50000 del Instituto Geográfico Nacional (IGN).

Figura 1: Mapa de ubicación Manantial Belén, ASADA El Carmen, Piedades Sur de San Ramón.

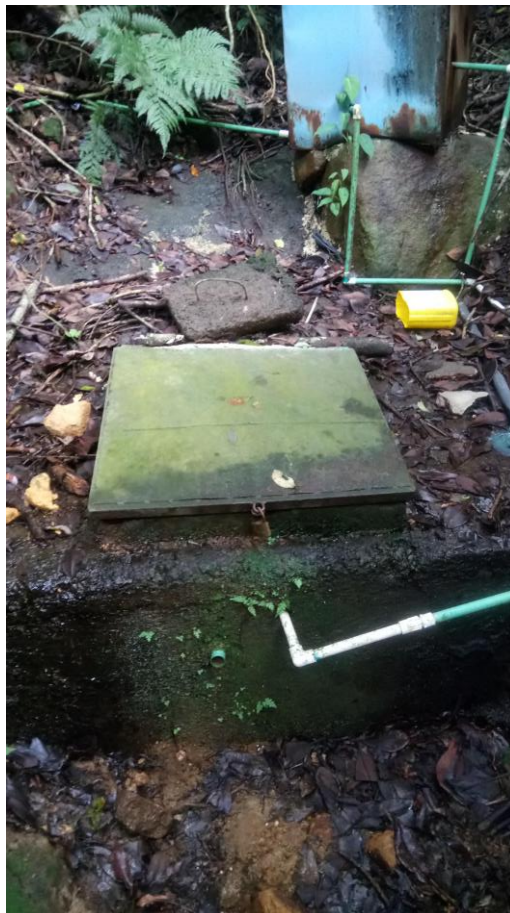
No se observaron fugas, se presenta caudal ecológico pero no existe infraestructura cementada de desviación de aguas. El área alrededor de la captación se encuentra con algunos desechos de un antiguo clorador que actualmente no se utiliza.

Figura 2: Captación Manantial Belén.

La captación se debe de pintar o si se desea se puede enchapar en cerámica, se recomienda cambiar las tapas de captación, sustituyéndolas por tapas pintadas de acero inoxidable con candado, además se debe agregar un dispositivo perimetral como una malla de protección con la respectiva rotulación para evitar daños.

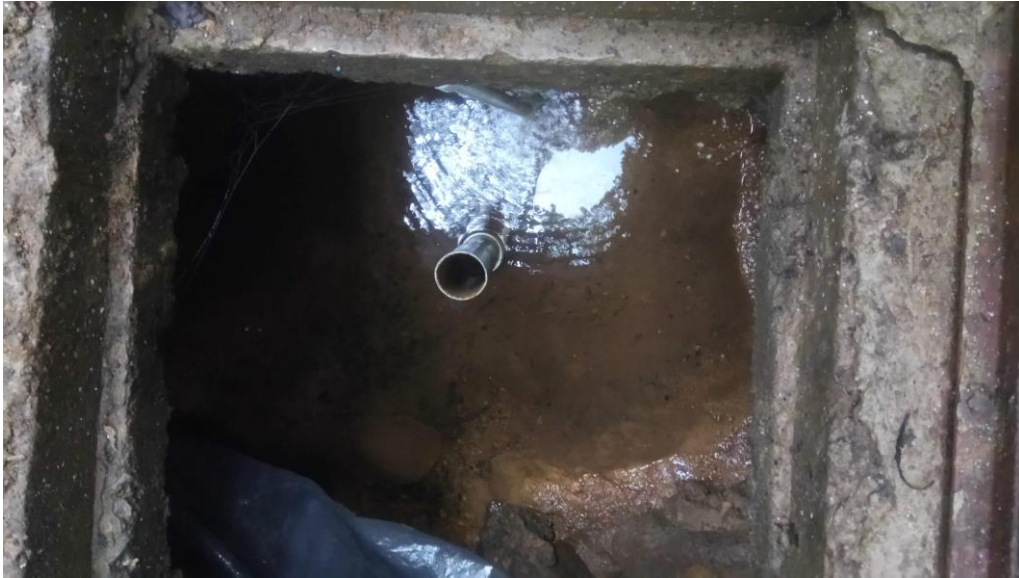
Figura 3: Vista interna del tanque de captación.

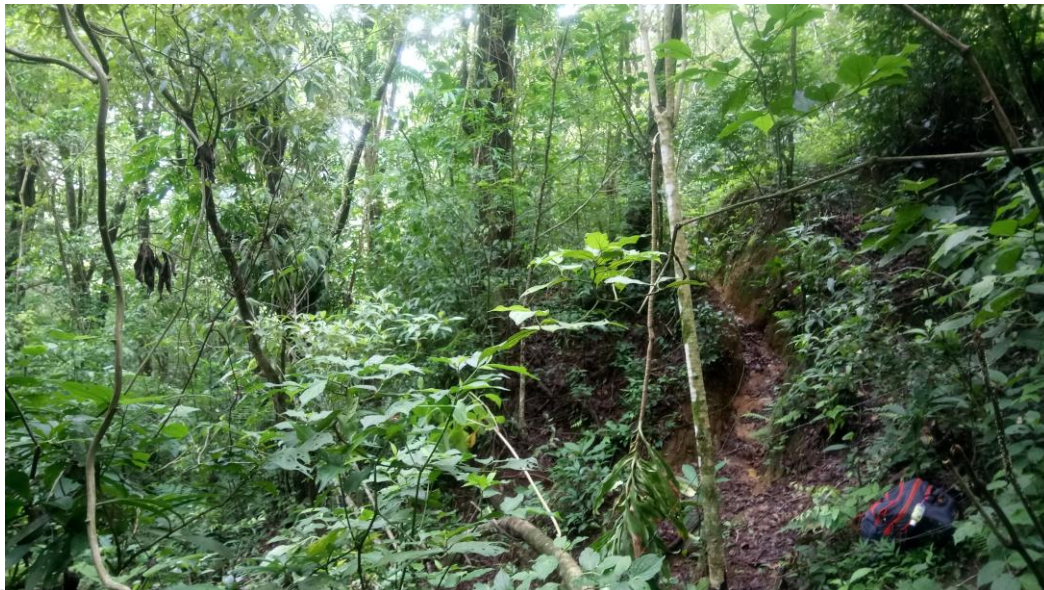
En el área circundante a la captación se caracteriza por un uso de suelo dominado por el uso destinado a ganadería, el sector donde se encuentran los manantiales está cubierto por un bosque secundario de un radio de 30 metros de la naciente, dicho bosque se encuentra en regeneración principalmente en el sector sur del manantial (aguas arriba del manantial).

Figura 4: Uso del suelo alrededor del manantial, vista hacia el sector norte, aguas abajo.

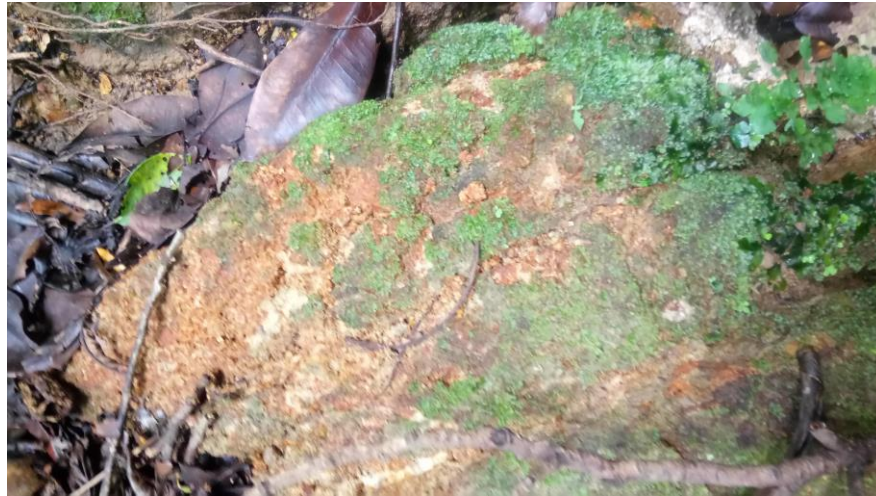
forma redondeada a alargada, son de esfericidad alta, cuya génesis es indeterminada debido al alto grado de meteorización en que se observan. Se presentan clastos con fracturas arcillitizadas y oxidadas, lo que genera un aumento en el grado de meteorización de las rocas.

Figura 7: Geológicamente el manantial se compone de rocas muy alteradas.

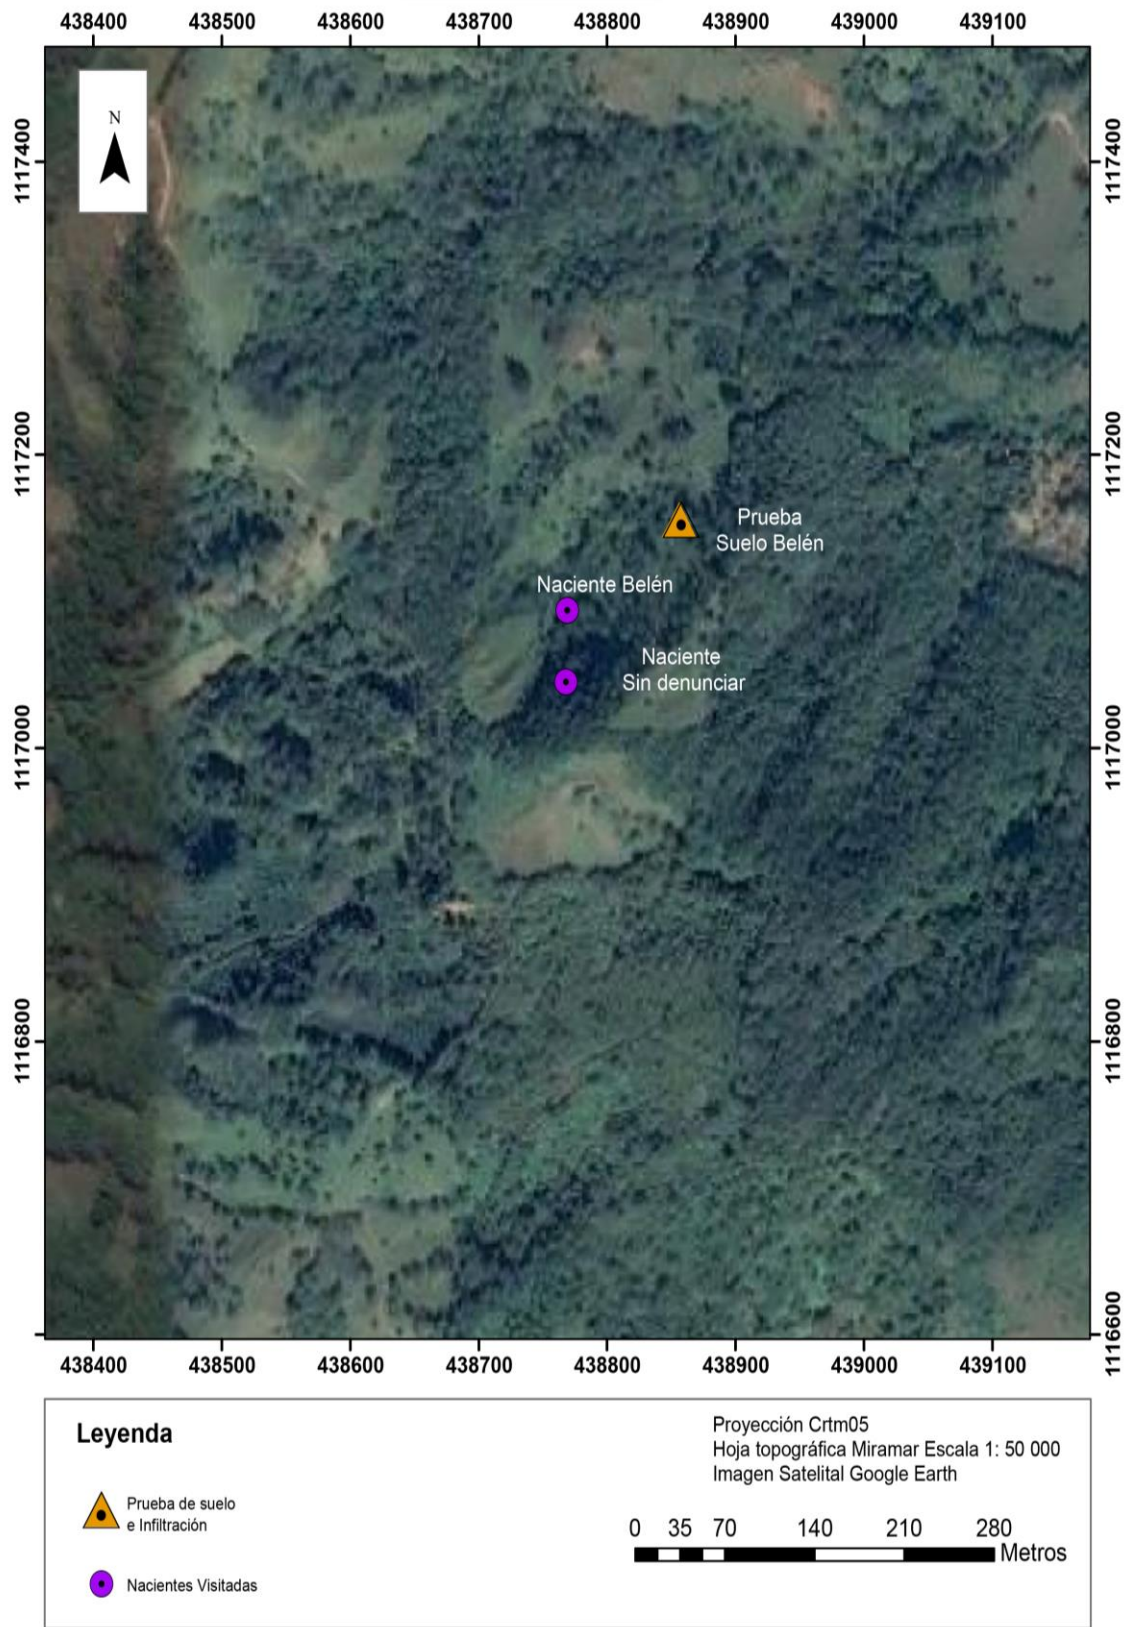
La prueba se realizó en las coordenadas CRTM05 438856,006 E / 1117155,879 N, a unos 80 metros al noreste del manantial. Debido a la alta pendiente el ensayo se realizó lejos de la captación. El siguiente mapa muestra la ubicación de la prueba.

Figura 8: Mapa de ubicación de la prueba de infiltración y muestreo de suelo.

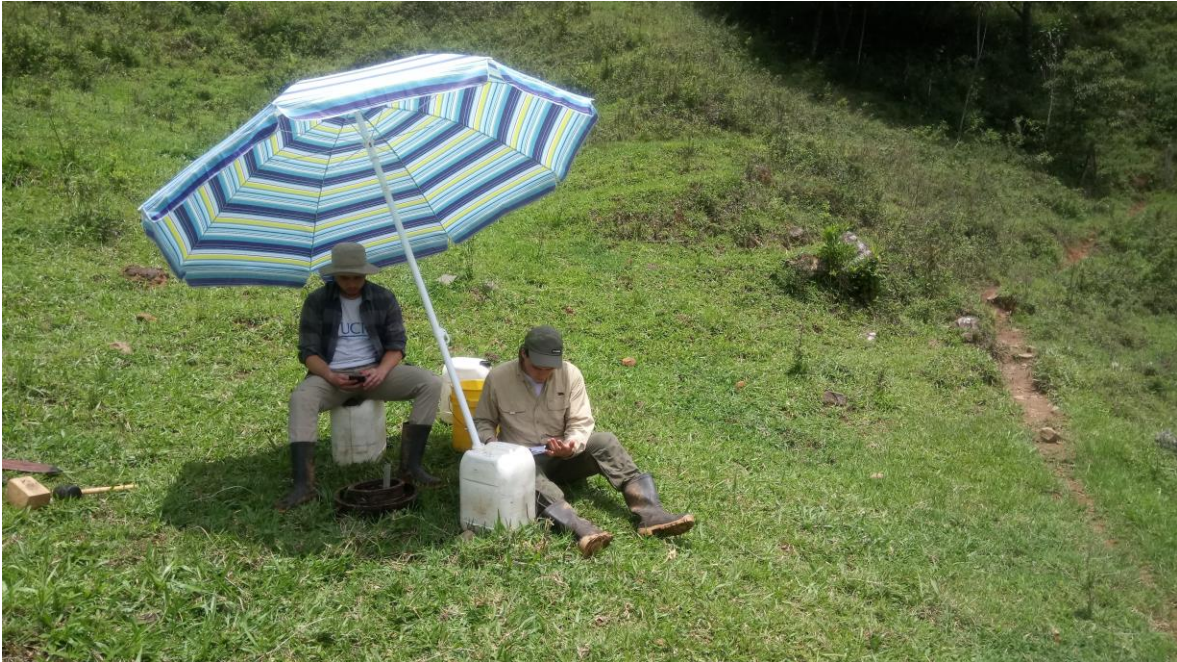
Figura 9: Prueba de infiltración por el método del doble anillo y muestreo de suelos realizados en las cercanías del Manantial Belén.

Con el objetivo de poder determinar la velocidad de infiltración de agua de lluvia que posee el suelo en los alrededores del manantial, se realizó una prueba de infiltración con el método de doble anillo, el cual consiste en agregar agua en dos anillos concéntricos de metal clavados al suelo e ir midiendo cada cierto tiempo el nivel de agua del anillo central, conforme el tiempo pasa la velocidad con que el agua infiltra disminuye y se vuelve constante, con lo cual se puede obtener el valor de velocidad infiltración para la zona.

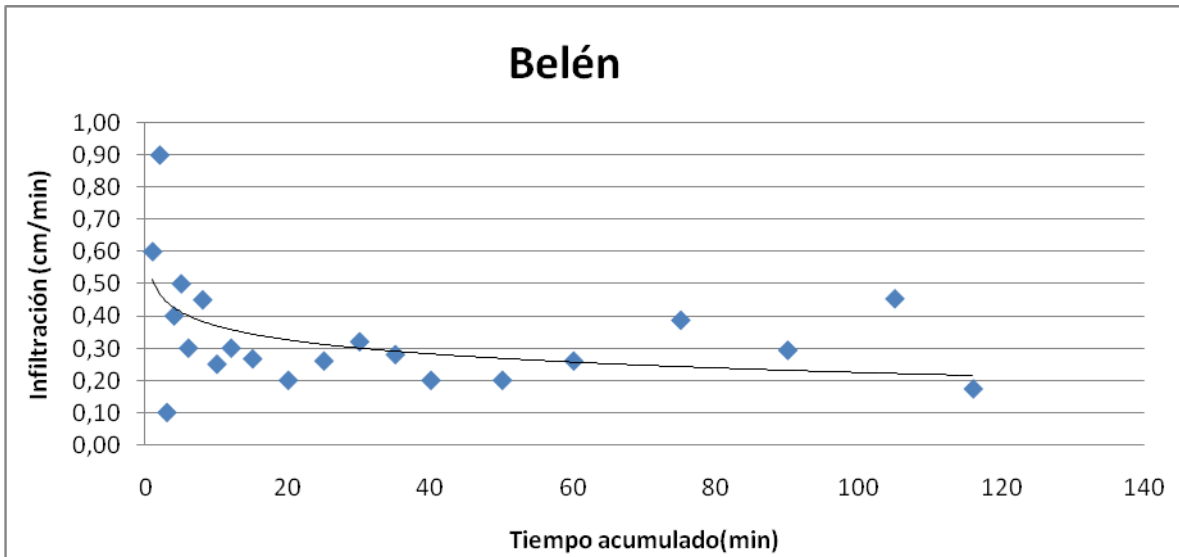
El valor de velocidad de infiltración de campo obtenido es de 0,20 cm/min, lo que equivale a 2,88 m/día. En la siguiente figura se muestra el gráfico correspondiente a la prueba, se aprecia que la velocidad de infiltración tiende a hacerse constante luego de los 20 minutos de iniciar con el ensayo, esto se debe principalmente a que los suelos durante la visita se encontraban con un alto contenido de humedad producto de lluvias recientes, lo que aceleró el proceso de normalización de la infiltración.

Una velocidad de 2,88 metros por día se puede considerar como de moderada a alta. La infiltración en la zona tiende a favorecer el proceso de recarga de agua, pero a su vez permite la rápida de absorción de agentes contaminantes tanto de origen biológico como químico.

Figura 10: Velocidad de infiltración obtenida por medio del método de doble anillo.

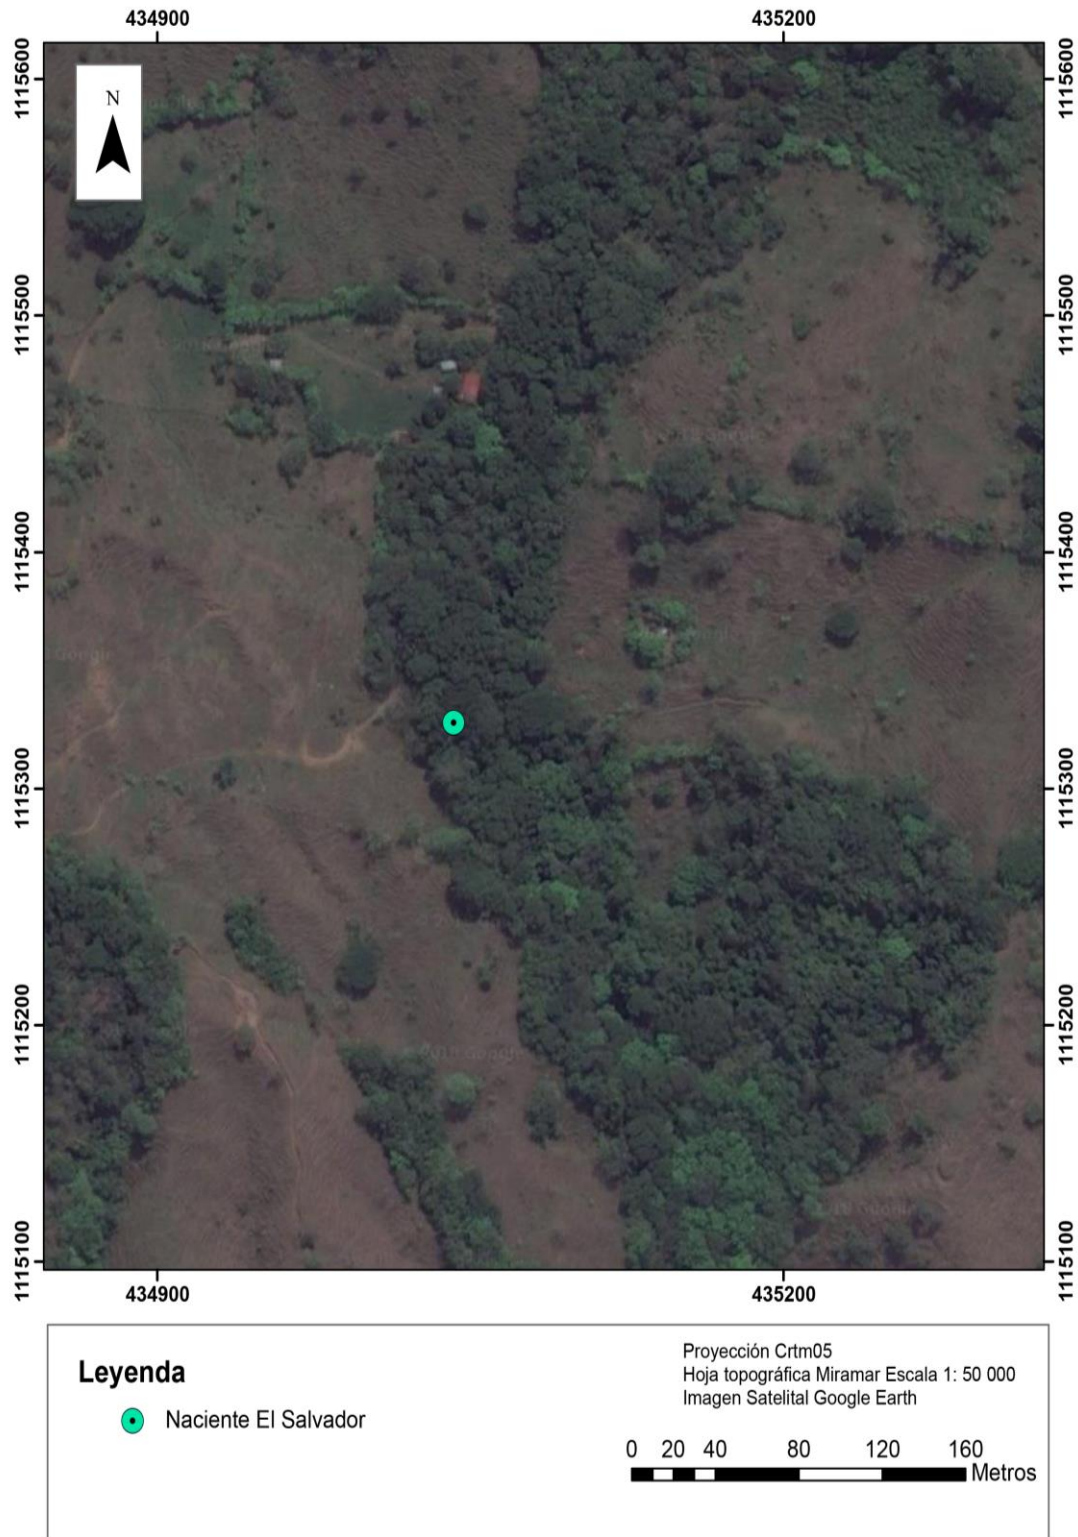
El manantial se encuentra localizado en un sector montañoso del Poblado de El Salvador, en el distrito de Piedades Sur del cantón de San Ramón en la provincia de Alajuela, en las coordenadas CRTM05 1115328 N y 435042 E (figura 1), a una altura de 684 msnm, dentro de la hoja cartográfica Miramar escala 1:50 000 del Instituto Geográfico Nacional (IGN).

Figura 1: Mapa de ubicación Manantial El Salvador, ASADA El Salvador, San Ramón.

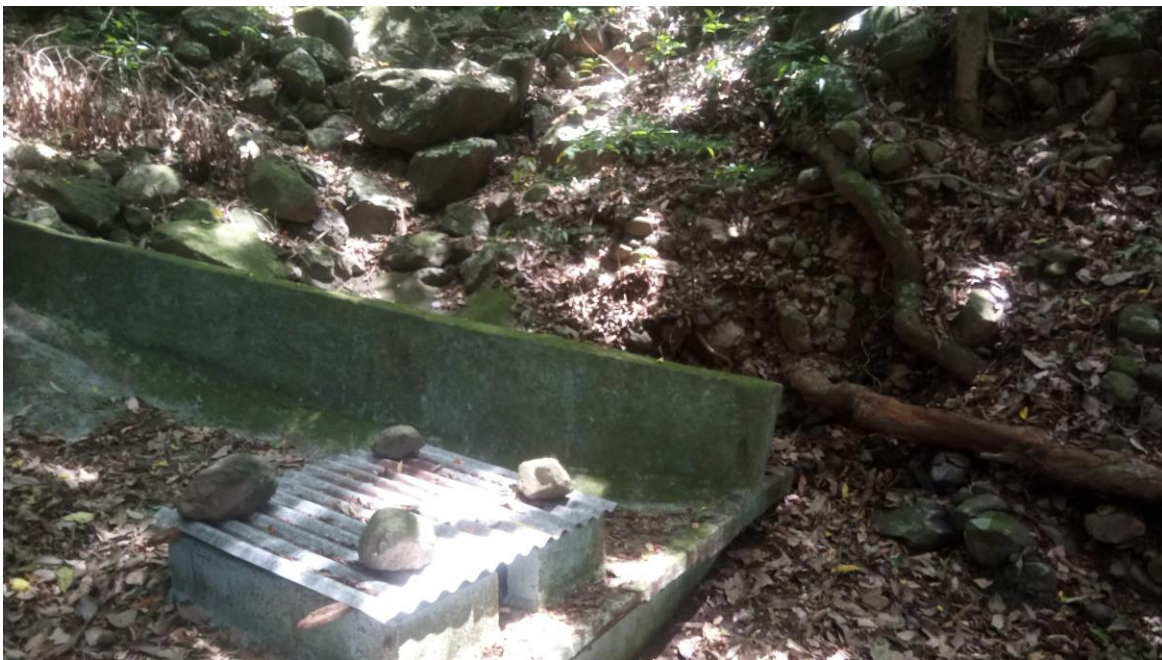
No se observaron fugas, se presenta caudal ecológico pero no existe infraestructura cementada de desviación de aguas. El área alrededor de la captación se encuentra limpia sin presencia de basura.

Figura 2: Captación Manantial El Salvador.

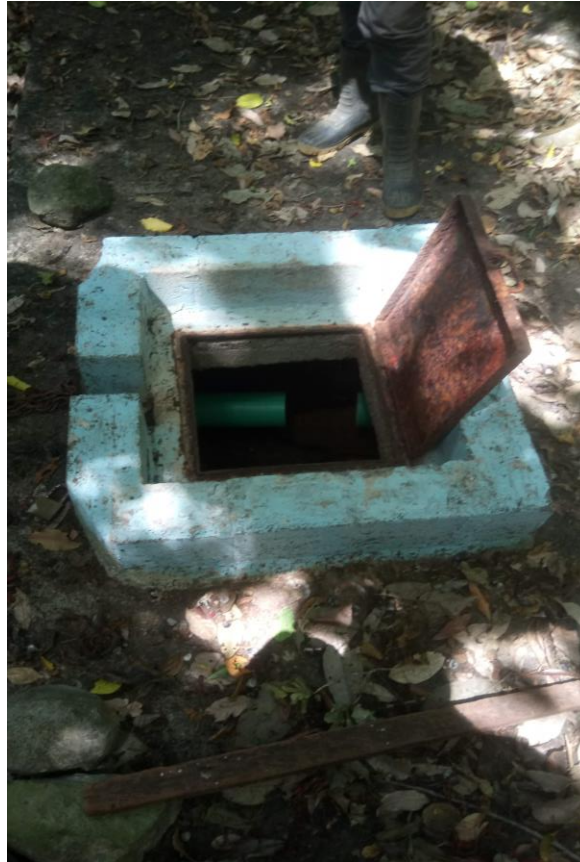
Figura 3: Tapa de metal oxidada.
