Estudio de las zonas de protección de las fuentes de abastecimiento público utilizadas por las ASADAS en el sector de Piedades Sur de San Ramón, Costa Rica.

Investigador Responsable:
Mario Enrique Arias Salguero
Octubre, 2018

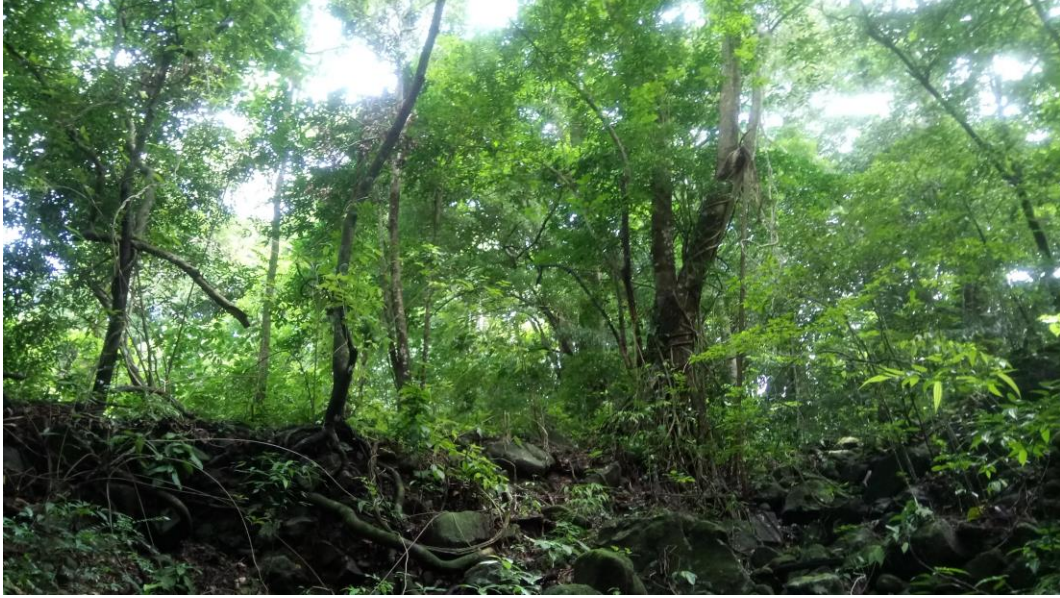
En el área circundante a la captación se caracteriza por un uso de suelo variable, hacia el norte y sureste hasta un radio de 100 metros se presenta un bosque primario el cual se encuentra distribuido a lo largo de un cauce de río. Hacia el oeste a unos 20 metros del manantial el uso de bosque cambia a ser de pastoreo para ganado, de la misma forma hacia el este del manantial a unos 60 metros el uso cambia de bosque a pasto.

Figura 4: Uso del suelo alrededor del manantial, vista hacia el sector norte, aguas arriba

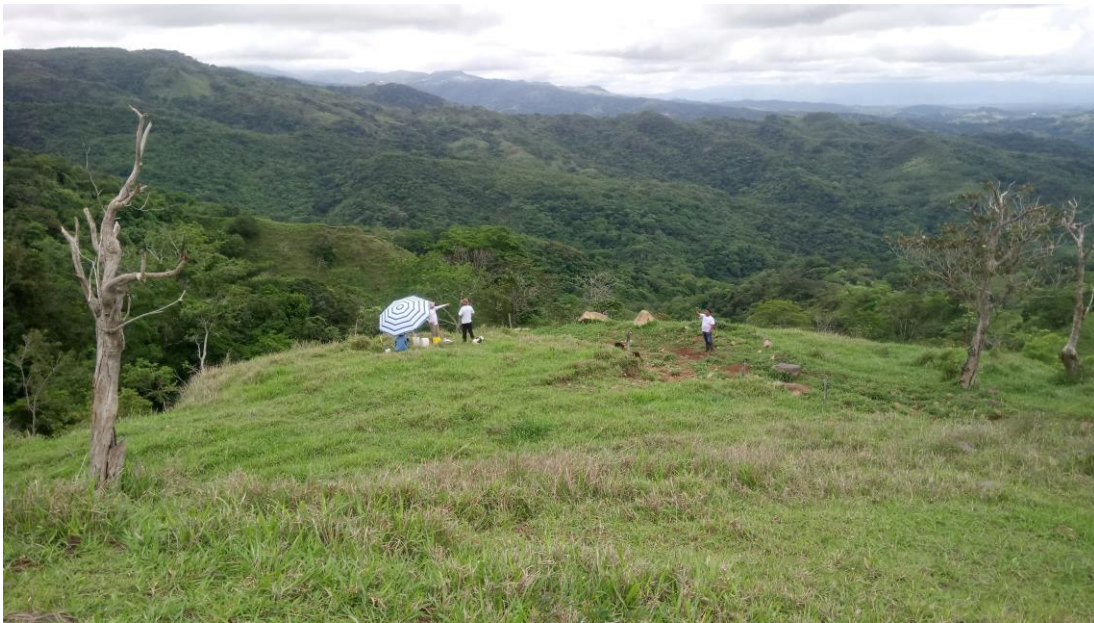
Figura 5: Uso del suelo a unos metros al oeste del manantial.

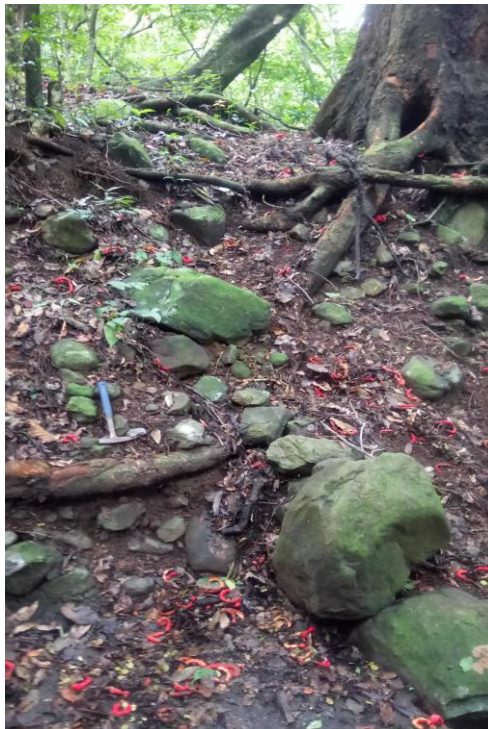
El agua del manantial brota al pie de monte de un coluvio, las rocas que lo componen conforman bloques métricos de hasta 2 metros de longitud los cuales se encuentran entre una matriz de suelo color negro (35%), los bloques son de formas redondeadas y elongadas (65%), presentan una composición monogenética, son de alta dureza y elevada densidad, textura afanítica porfirítica, con una matriz de coloración negra (65%) en la cual se encuentran fenocristales de plagioclasa arcillitizados (25%) de hasta 0,5 mm y piriboles (10%).

Figura 8: Roca junto a la cual se construyó la captación, se observa un clasto redondeado incrustado en la misma.

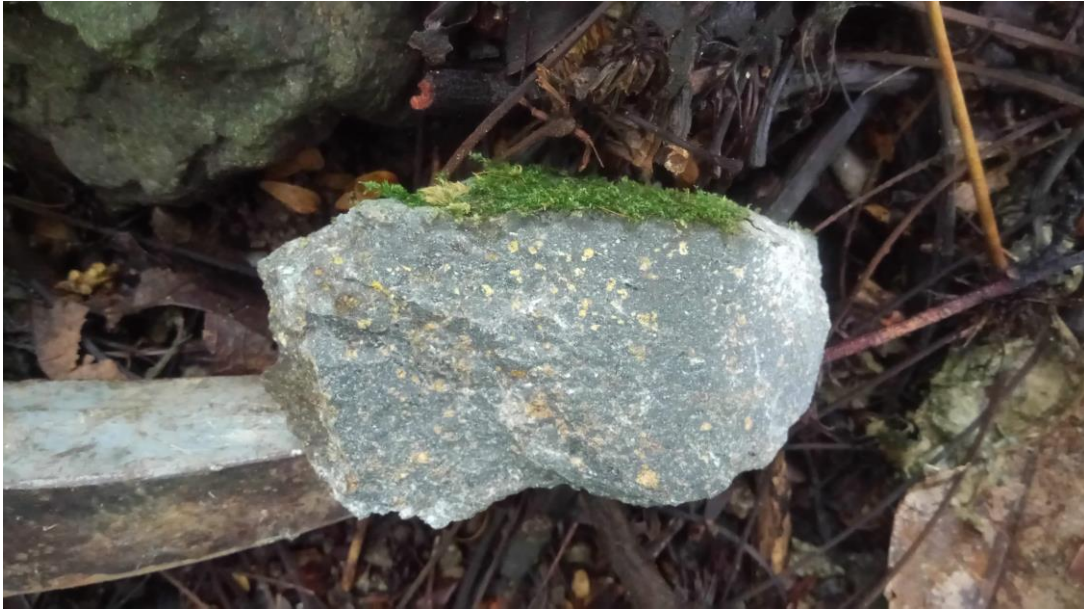
Figura 9: Composición de los bloques de roca encontrados.

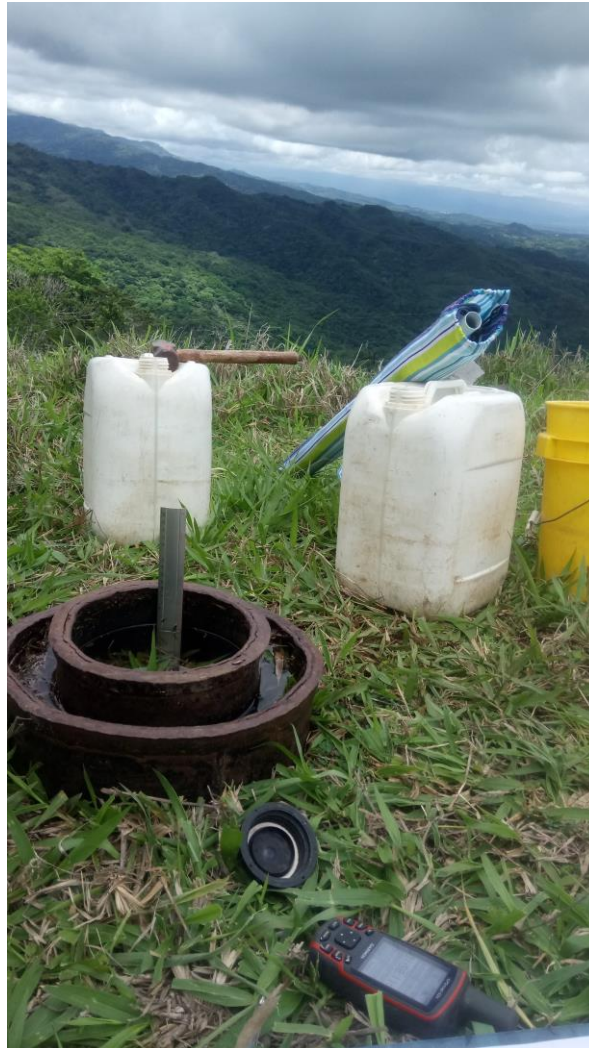
Figura 11: Prueba de infiltración por el método del doble anillo y muestreo de suelos realizados en las cercanías del Manantial El Salvador.

Con el objetivo de poder determinar la velocidad de infiltración de agua de lluvia que posee el suelo en los alrededores del manantial, se realizó una prueba de infiltración con el método de doble anillo, el cual consiste en agregar agua en dos anillos concéntricos de metal clavados al suelo e ir midiendo cada cierto tiempo el nivel de agua del anillo central, conforme el tiempo pasa la velocidad con que el agua infiltra disminuye y se vuelve constante, con lo cual se puede obtener el valor de velocidad infiltración para la zona.

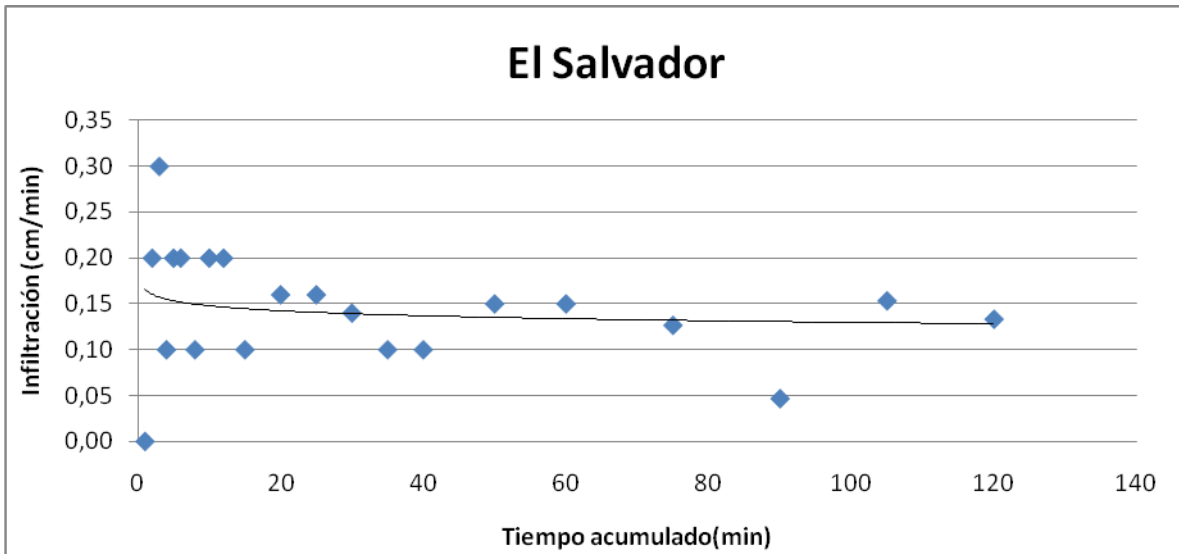
El valor de velocidad de infiltración de campo obtenido es de 0,15 cm/min, lo que equivale a 2,16 m/día. En la siguiente figura se muestra el gráfico correspondiente a la prueba, se aprecia que la velocidad de infiltración tiende a hacerse constante luego de los 20 minutos de iniciar el ensayo, esto se debe principalmente a que los suelos durante la visita se encontraban con un alto contenido de humedad producto de lluvias recientes, lo que aceleró el proceso de normalización de la infiltración.

Una velocidad de 2,16 metros por día se puede considerar como moderada. La infiltración en la zona tiende a favorecer el proceso de recarga de agua, pero a su vez permite la rápida de absorción de agentes contaminantes tanto de origen biológico como químico.

Figura 12: Velocidad de infiltración obtenida por medio del método de doble anillo.

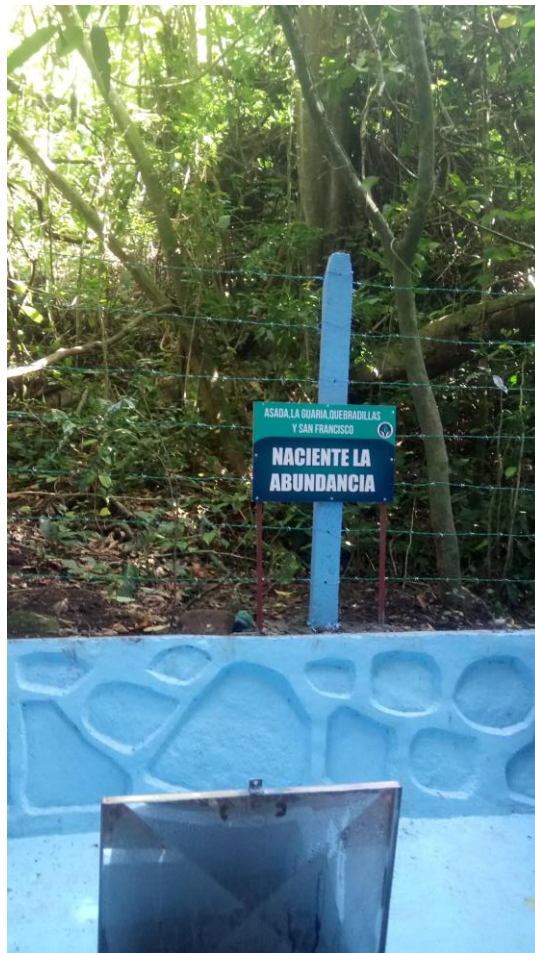
Además, se cuenta con un dispositivo perimetral, rotulación preventiva, y desvío de aguas pluviales. No se observaron fugas, se presenta caudal ecológico. El área alrededor de la captación se encuentra limpia sin presencia de basura.

Figura 2: Captación Manantial La Abundancia.

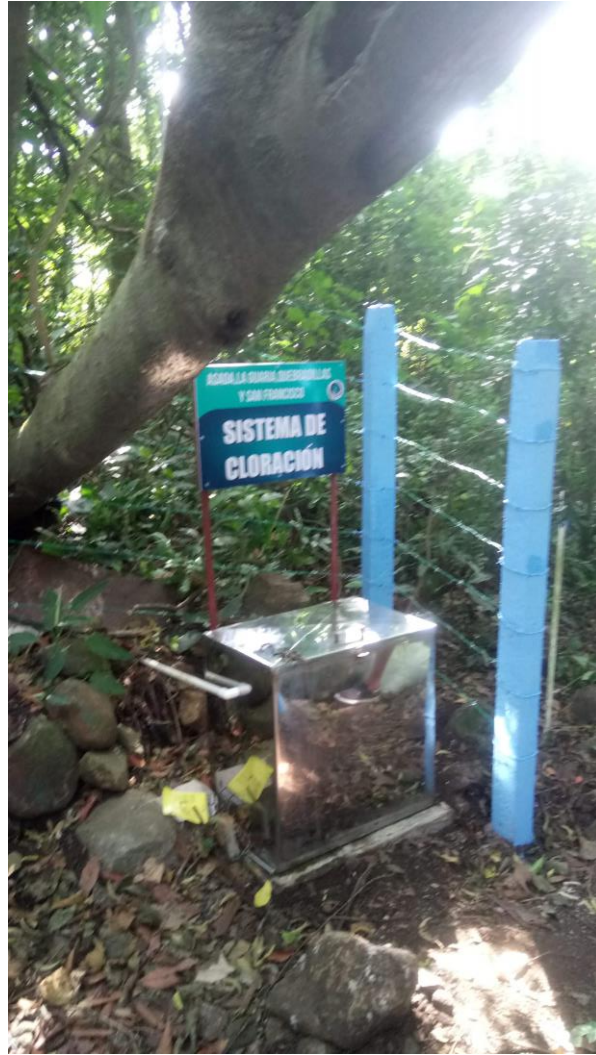
Figura 3: Sistema de cloración con pastilla, junto al manantial.

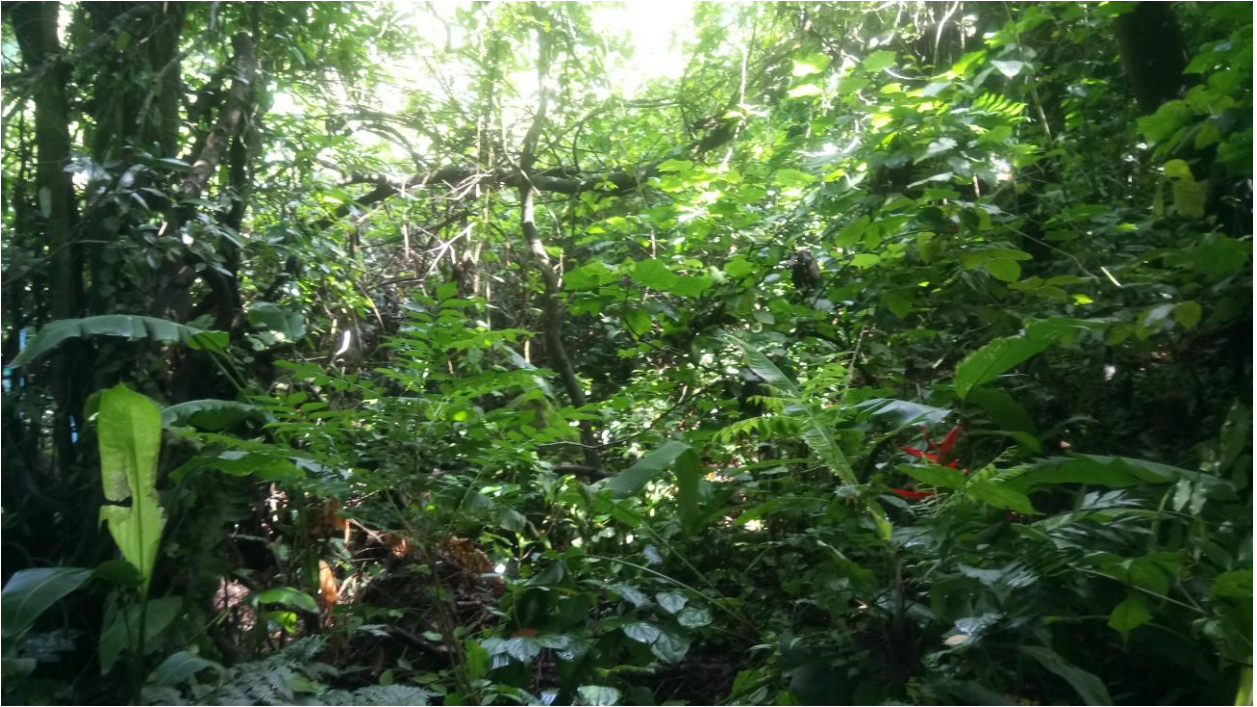
En el área circundante a la captación se caracteriza por un uso de suelo variable, hacia el norte y con un radio mayor a 100 metros de distancia, se presenta un bosque secundario destinado a la protección con un área de 5 hectáreas pertenecientes a la ASADA. Hacia el oeste y este a unos 25 metros del manantial el uso de bosque cambia a ser de pastoreo para ganado (al oeste) y cafetales (hacia el este).

Figura 4: Uso del suelo alrededor del manantial, vista hacia el sector noroeste.

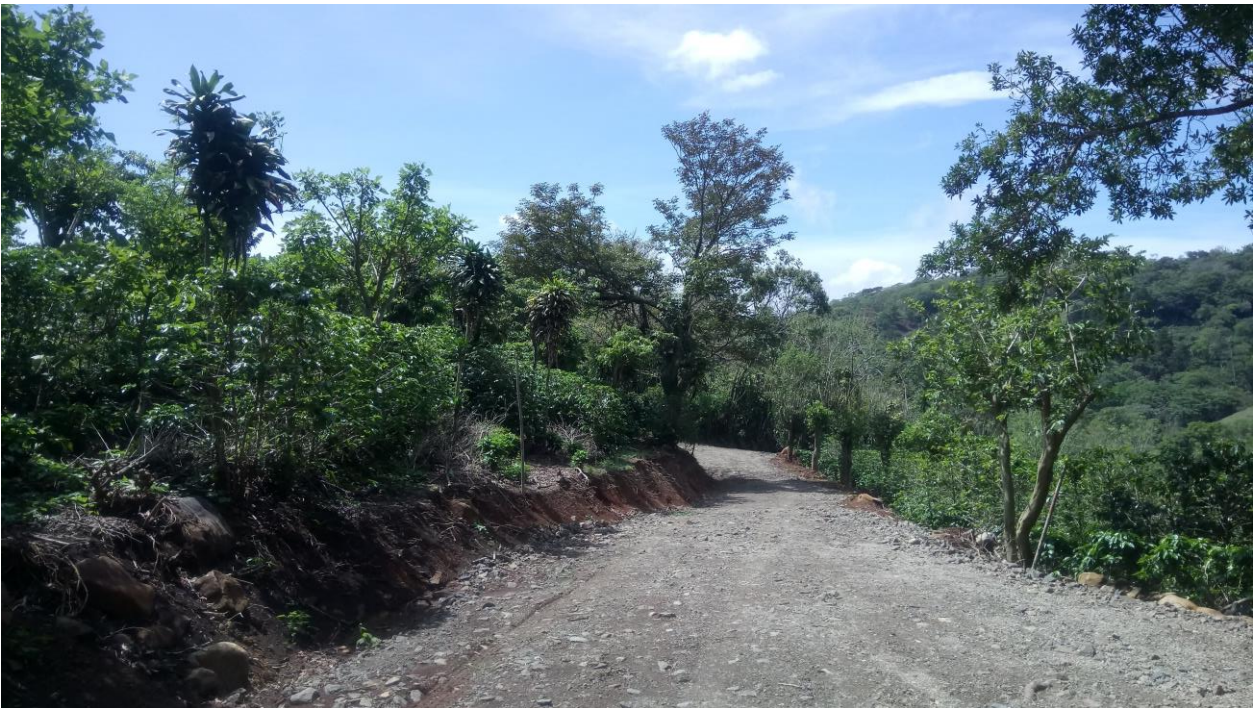
Figura 5: Uso del suelo a unos 25 metros hacia el sureste del manantial, predomina el uso del café.

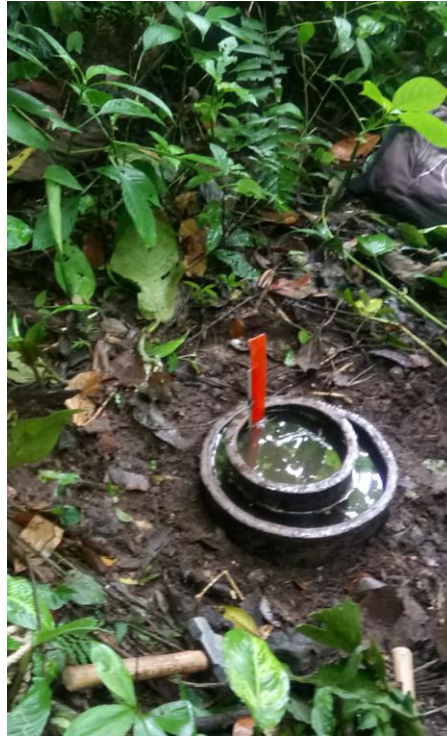
Figura 9: Prueba de infiltración por el método del doble anillo y muestreo de suelos realizados en las cercanías del Manantial La Abundancia.

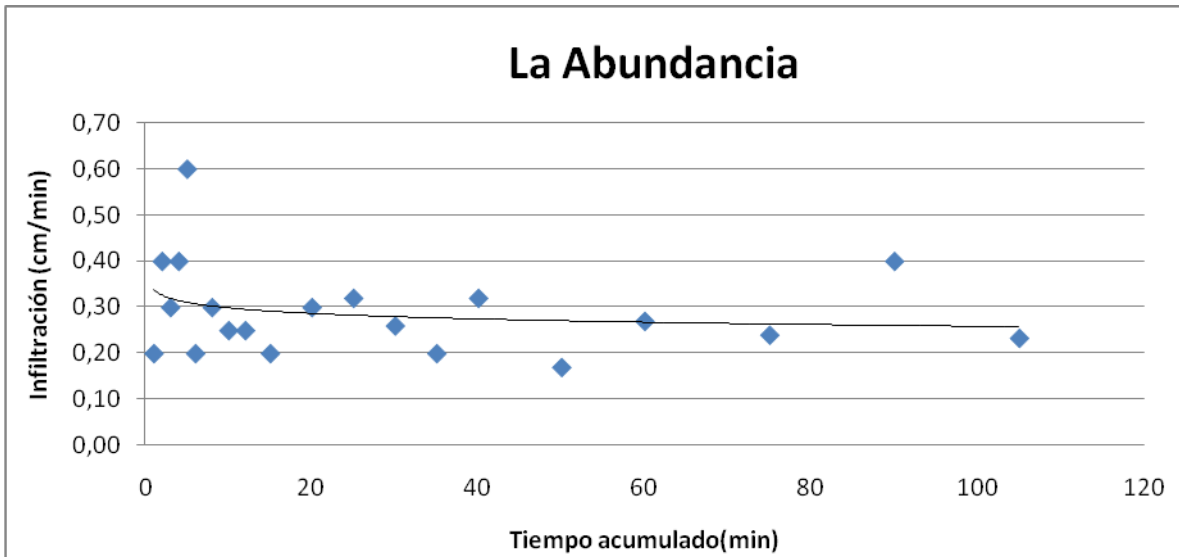
Figura 10: Velocidad de infiltración obtenida por medio del método de doble anillo.

El valor de conductividad hidráulica (k) obtenido mediante la prueba de infiltración indica un valor de permeabilidad de 3,6 m/d.

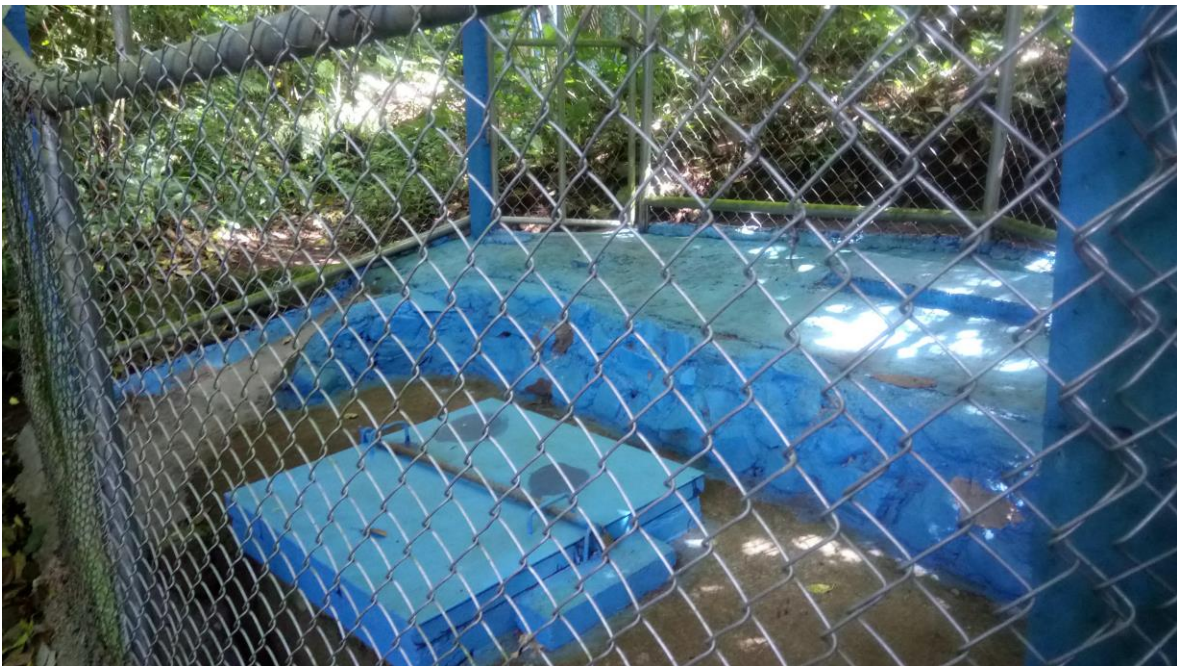
Además se cuentan con un dispositivo perimetral, rotulación preventiva, desvío de aguas pluviales y techos de plástico.

No se observaron fugas, se presenta caudal ecológico. El área alrededor de la captación se encuentra limpia sin presencia de basura.

Figura 2: Captación de Manantiales de Piedades Sur.

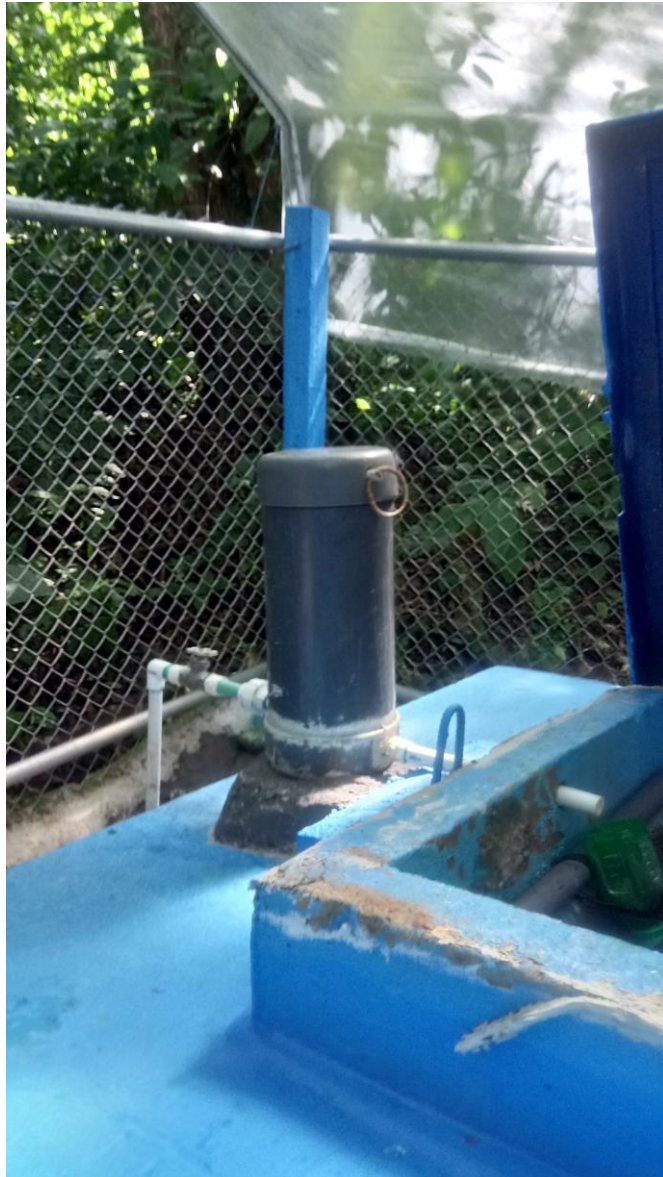
Figura 3: Vista del dispositivo de cloración.

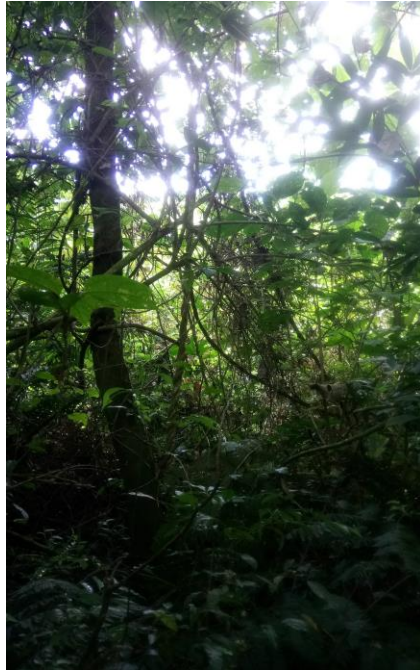
El área circundante a la captación se caracteriza por un uso de suelo constituido principalmente por bosques de tipo primario y secundario, esto gracias al proceso de reforestación que posee la ASADA principalmente aguas arriba del manantial. A unos 50 metros al oeste de la primera captación y separados por una quebrada se presentan fincas utilizadas como potreros, y hacia el norte a unos 100 metros de distancia se observan algunos cultivos de café. Cabe señalar la presencia de una granja de pollos, la cual se encuentra a más de 100 metros de distancia de los manantiales, además ésta se localiza aguas abajo y separada por el río Piedras, por lo que no representa una afectación directa a los manantiales.

Figura 4: Uso del suelo alrededor del manantial, vista hacia el sector norte (aguas arriba) de las captaciones.

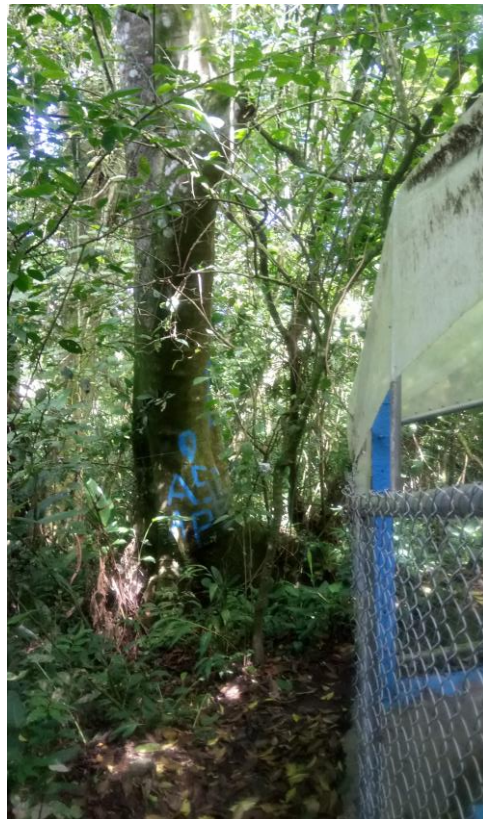
Figura 5: Uso del suelo hacia el sur del manantial.

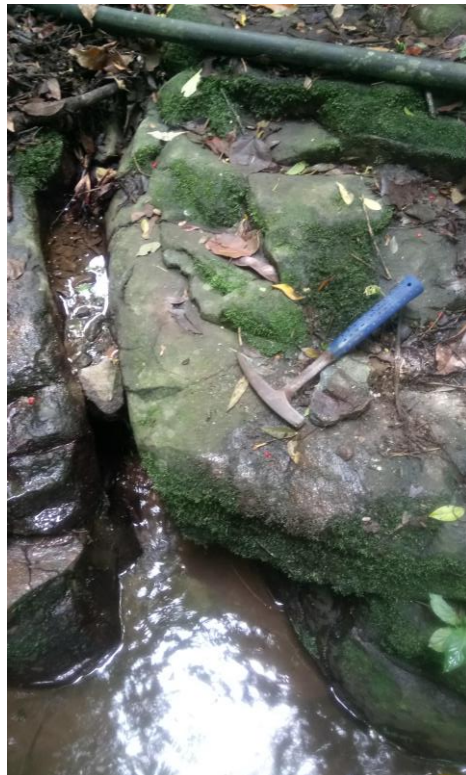
Figura 8: Afloramiento de roca presente en una quebrada a unos 30 metros de las captaciones.

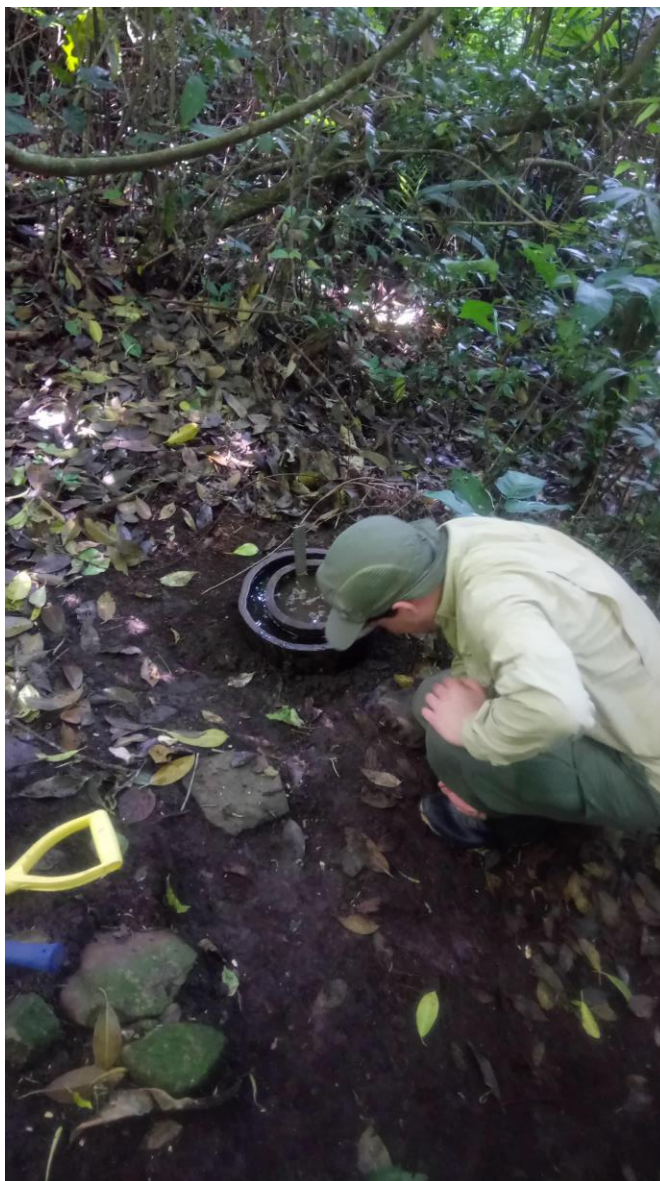
Figura 10: Prueba de infiltración por el método del doble anillo y muestreo de suelos realizados en las cercanías de la captación 3.

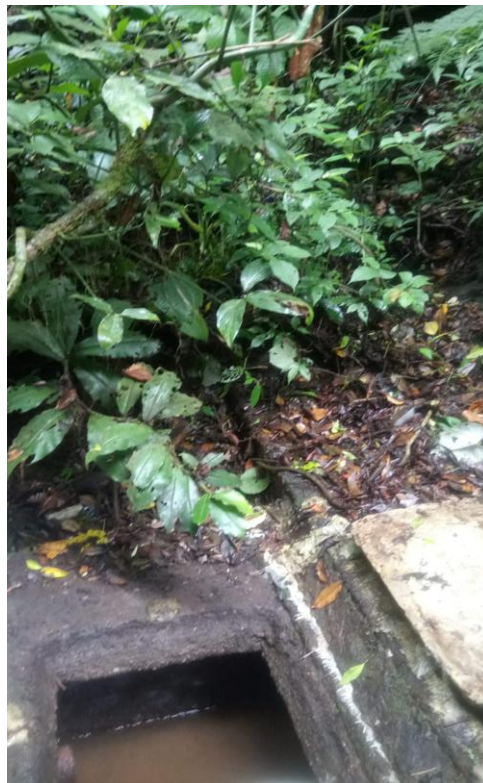
No se cuenta con un dispositivo perimetral, además no se observó algún tipo de rotulación preventiva o informativa en la zona del manantial.

La captación no posee fugas, presenta un pequeño caudal ecológico, pero no existe infraestructura cementada de desviación de aguas, además se observó que el tanque de la captación presentaba acumulación de sedimentos. El área alrededor de la captación se encuentra con mucha vegetación producto de la caída de árboles y falta de limpieza de materia vegetal.

Figura 2: Captación Manantial Masis 1.

La captación se debe de pintar o si se desea se puede enchapar en cerámica, se recomienda cambiar las tapas de captación, sustituyéndolas por tapas pintadas de acero inoxidable con candado, además se debe agregar un dispositivo perimetral como una malla de protección con la respectiva rotulación para evitar daños. Es importante realizar análisis bacteriológicos y químicos para conocer la calidad del agua captada.

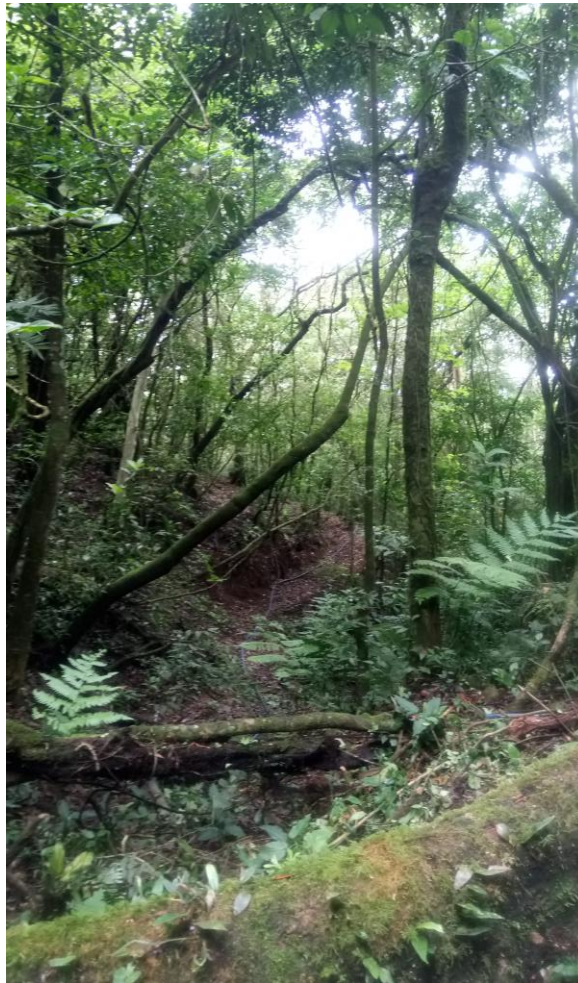
En los sectores aledaños a la captación el uso de suelo se caracteriza por la dominancia de un bosque de tipo secundario altamente recuperado. De la captación 50 metros al sur y 150 metros al este, se da un cambio de uso del suelo en las fincas cercanas por pastos para ganado y actividades agrícolas.

Figura 3: Uso del suelo alrededor del manantial, vista hacia el sector suroeste, aguas abajo

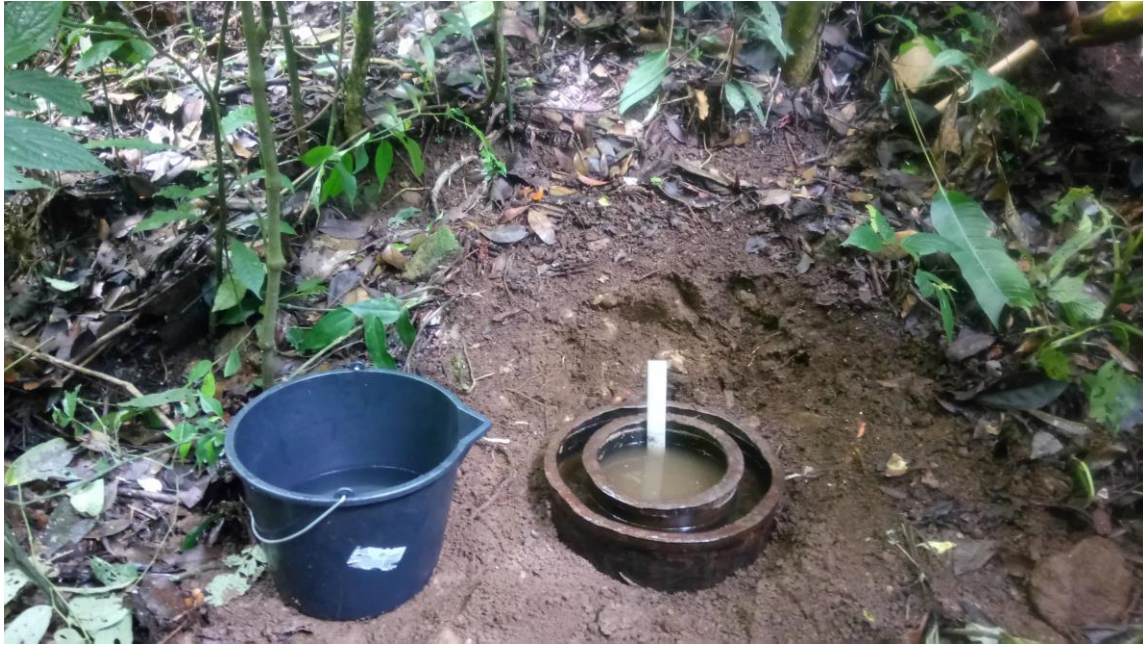
Figura 7: Prueba de infiltración por el método del doble anillo y muestreo de suelos realizados en las cercanías del Manantial Masís 1.

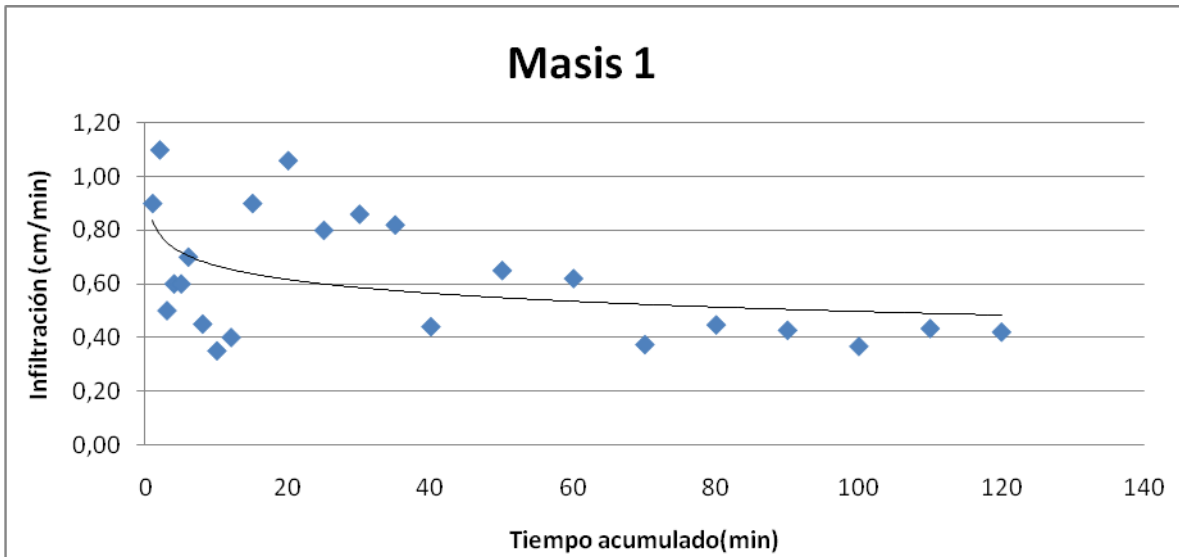
Figura 8: Velocidad de infiltración obtenida por medio del método de doble anillo.

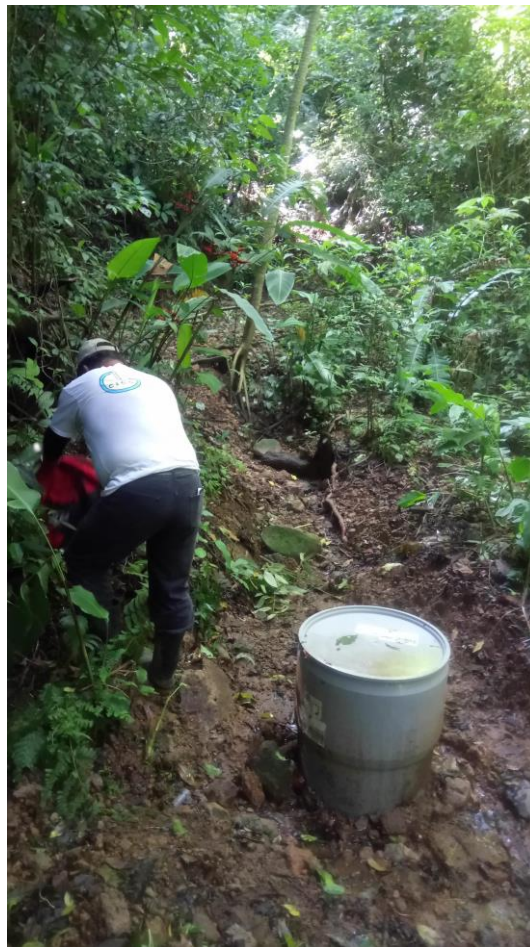
No se cuenta con un dispositivo perimetral, ni tampoco se observó algún tipo de rotulación preventiva o informativa en la zona del manantial.

La captación no posee fugas, presenta un pequeño caudal ecológico, pero no existe infraestructura cementada de desviación de aguas. El área alrededor de la captación se encuentra con mucha vegetación producto de la caída de árboles, sedimentos y bloques, reflejando la presencia de un deslizamiento de pequeñas proporciones en la zona.

Figura 11: Captación Manantial Masis 2.

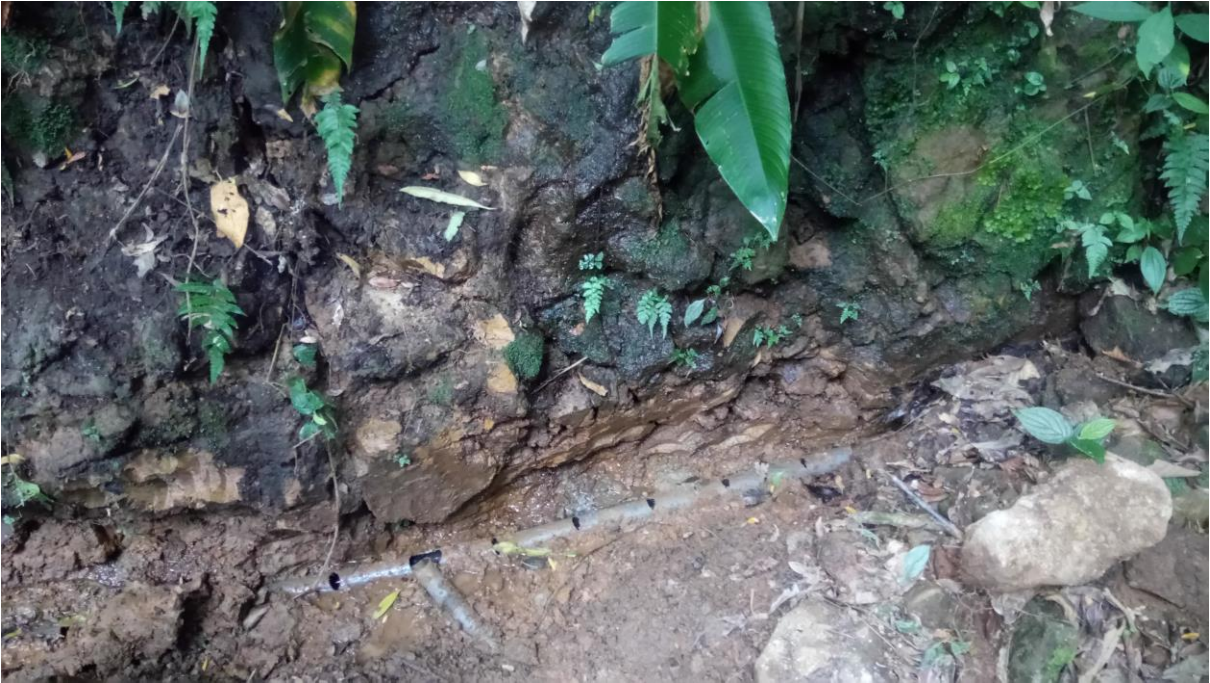
Figura 12: Captación del manantial.

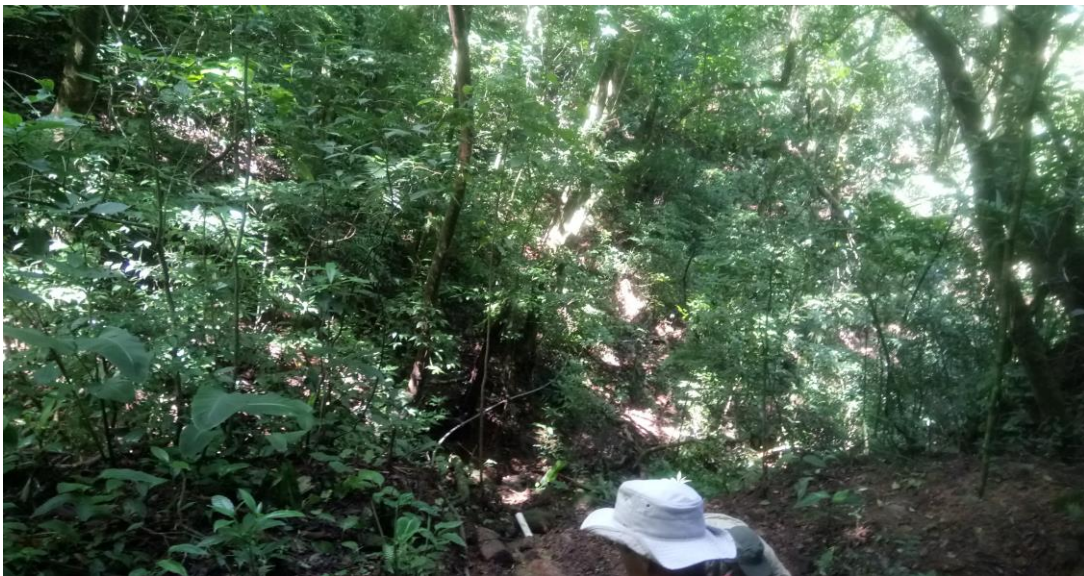
El uso del suelo en los alrededores de la captación corresponde principalmente por bosque secundario y en algunos sectores bosque primario. Es importante mencionar que a aproximadamente 180 metros al noreste de la captación, se localiza el manantial masis 2.

Figura 13: Uso del suelo alrededor del manantial vista aguas abajo.

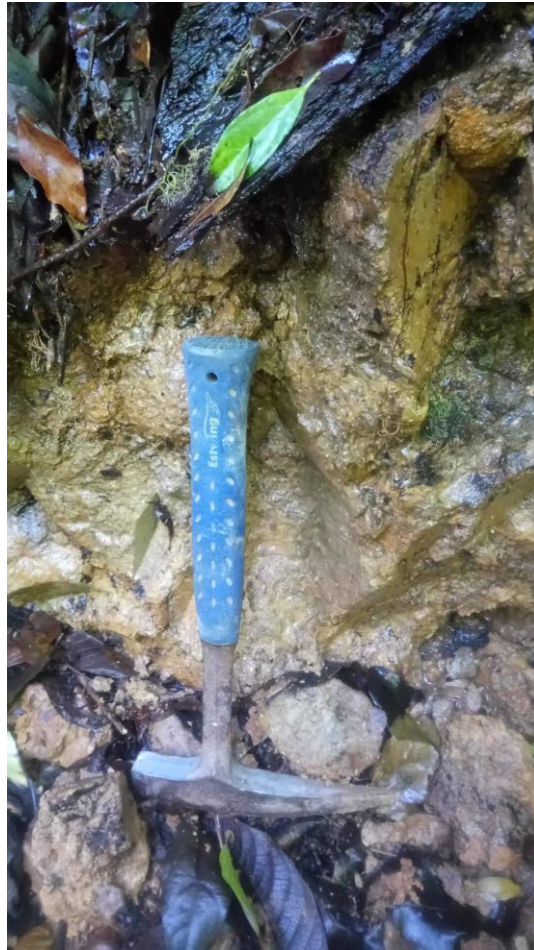
El agua del manantial brota en una capa de roca muy arcillosa coloración café claro. La roca se encuentra totalmente meteorizada y es difícil su identificación, sin embargo se observan lo que aparentemente son plagioclasas hinchadas (hidratadas), por lo cual se intuye que la roca corresponde a lavas muy meteorizadas.

Figura 16 : Sector donde se observa la roca por donde aflora el agua captada.

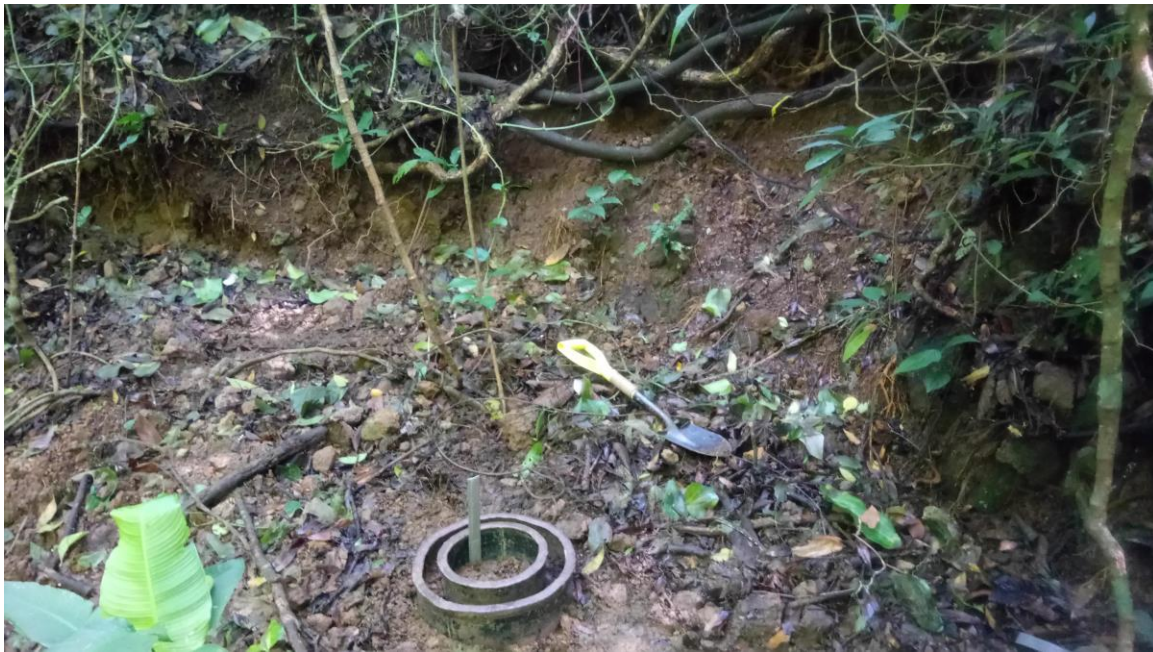
Figura 18: Prueba de infiltración por el método del doble anillo y muestreo de suelos realizados en las cercanías del Manantial Masis 2.

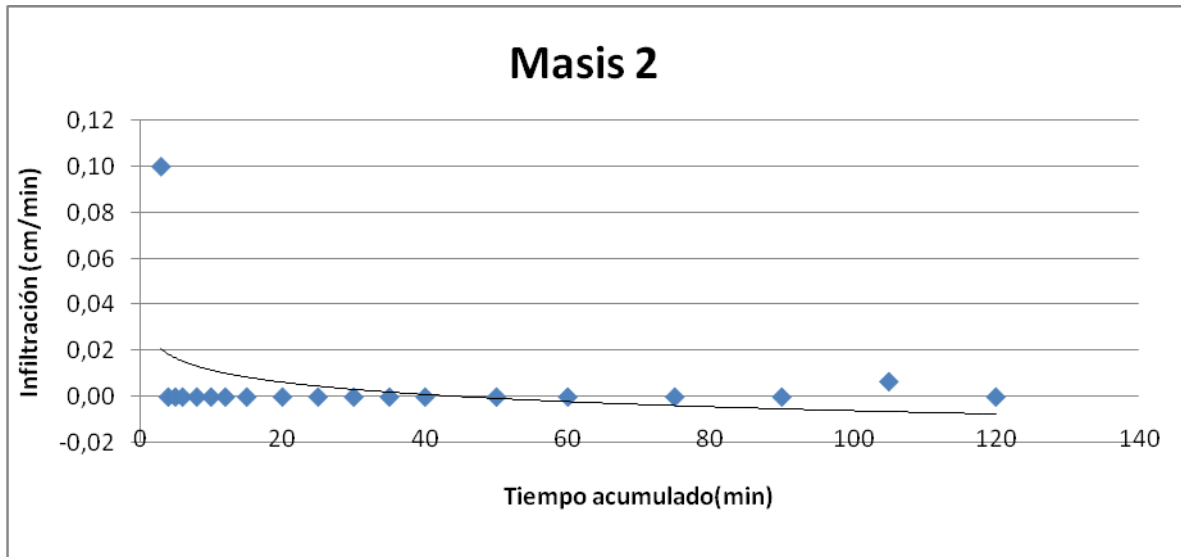
Figura 19: Velocidad de infiltración obtenida por medio del método de doble anillo.

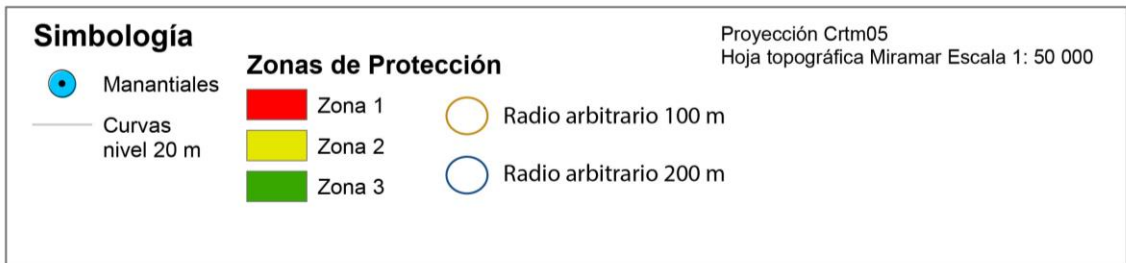
Figura 20: Zona de protección manantial Masis 2.

Las limitantes en el uso del suelo estarán dadas por el tipo de actividad, la densidad y el sitio donde se realice. En el caso de la zona de estudio, debido a la fuerte pendiente del área se recomienda utilizar toda su extensión para conservación, en caso de no poderse debido a diversos factores se recomienda:

- En la zona 3 (que corresponde con la distancia mayor a la isócrona de 5 años), se pueden realizar actividades agropecuarias de bajo impacto, siempre y cuando no generen contaminantes persistentes en el medio acuífero (combustibles, uso de agroquímicos o pesticidas).
- En la zona 2 (las distancias menores a 5 años, equivalentes a 57 metros), no se pueden realizar actividades que puedan generar contaminantes persistentes ni actividades que generan contaminación bacteriológica (vertido de aguas negras, ganado), además se debe evitar la corta de árboles
- En la zona 1 (zona operación del manantial), se utiliza para uso exclusivo de las actividades operacionales de la ASADA. No se permite ningún tipo de contaminación, ni intervención que pueda dejar basura o cualquier tipo de contaminantes.

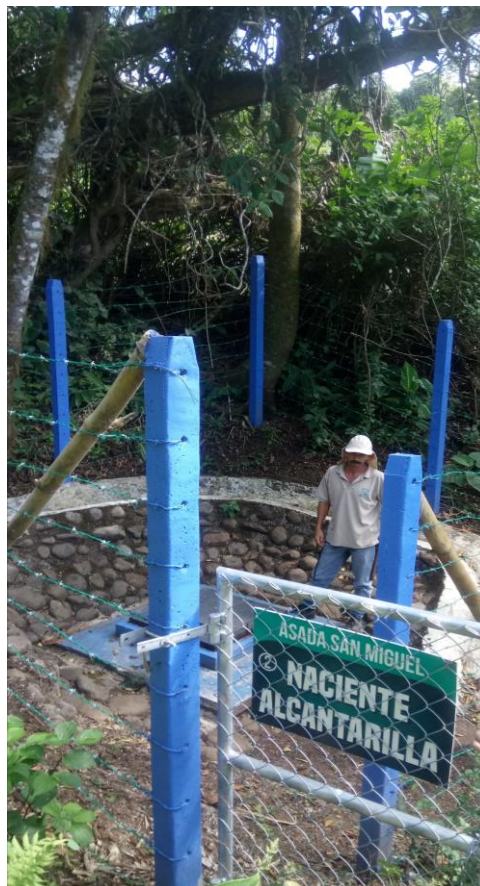
Además, se cuenta con un dispositivo perimetral, rotulación preventiva, y desvío de aguas pluviales.

No se observaron fugas, se presenta caudal ecológico. El área alrededor de la captación se encuentra limpia sin presencia de basura.

Figura 2: Captación del Manantial La Alcantarilla.

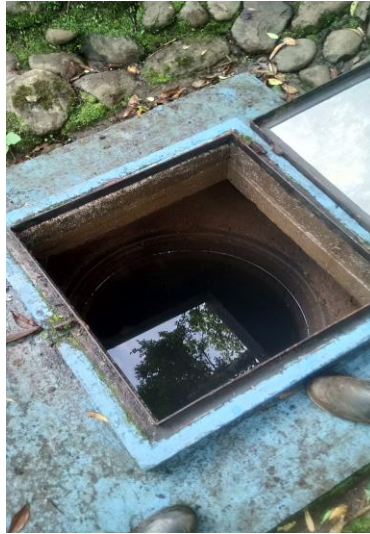
Figura 3: Vista de la captación.

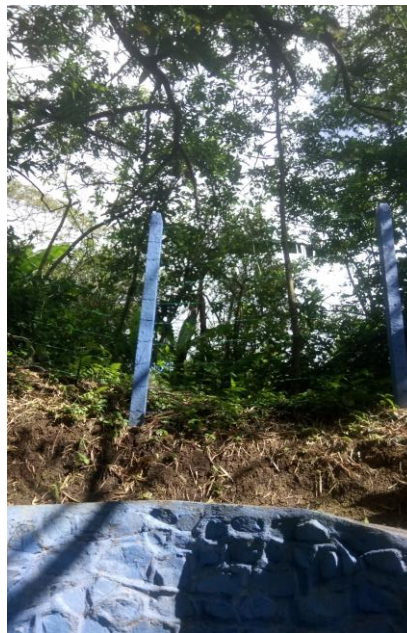
En el área circundante a la captación se caracteriza por un uso de suelo variable, hacia el norte, noreste y este, predomina el cultivo de caña el cual aparece a escasos 10 metros lineales del manantial, mientras que hacia el oeste, sur y sureste predominan la presencia de arbustos y bosque de tipo secundario, esto debido principalmente a que la ASADA posee dos hectáreas de terreno y se ha dedicado a la reforestación. Es importante mencionar la presencia del manantial El Bambú, perteneciente a la misma ASADA, el cual se ubica a unos 25 metros al suroeste de la naciente alcantarilla.

Figura 4: Uso del suelo alrededor del manantial, vista hacia el sector oeste de la captación

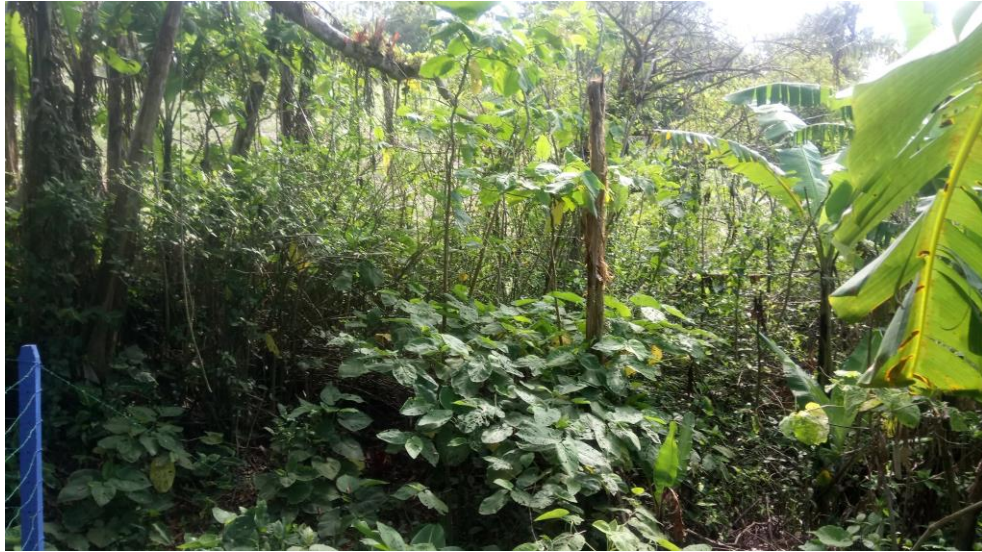
Figura 5: Uso del suelo a unos 25 metros hacia el este del manantial, zona alrededor de la quebrada formada por el manantial.

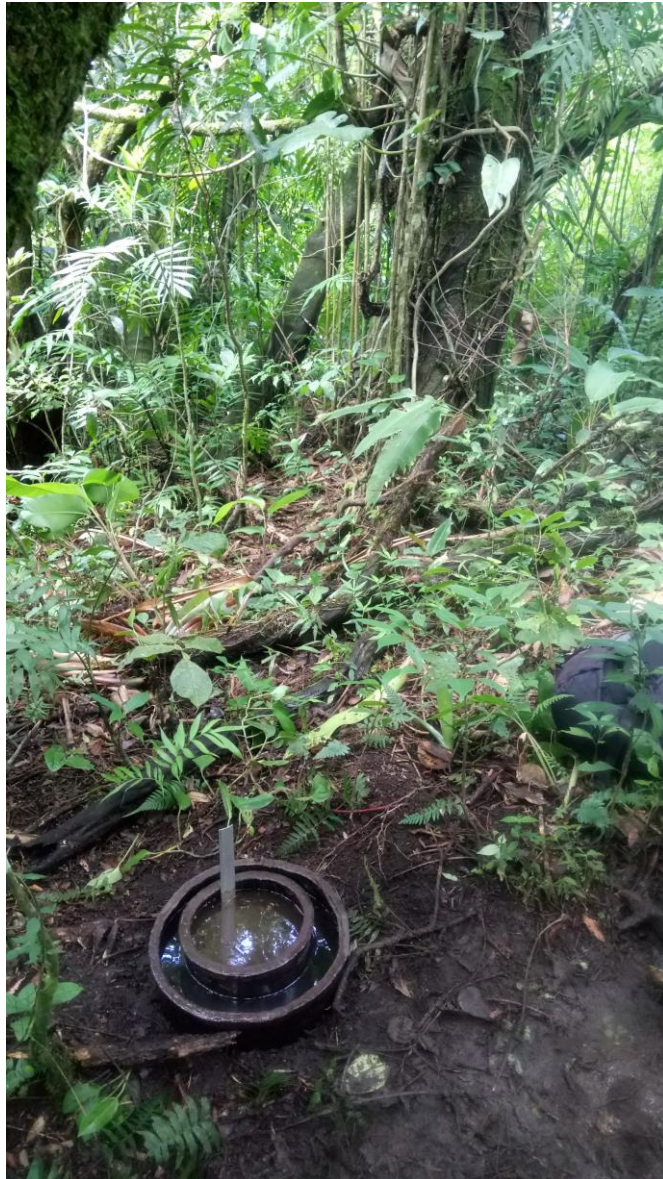
Figura 9: Prueba de infiltración por el método del doble anillo y muestreo de suelos realizados en las cercanías del Manantial Alcantarilla.
