Estudio de las zonas de protección de las fuentes de abastecimiento público utilizadas por las ASADAS en el sector de Piedades Sur de San Ramón, Costa Rica.

Investigador Responsable:
Mario Enrique Arias Salguero
Octubre, 2018

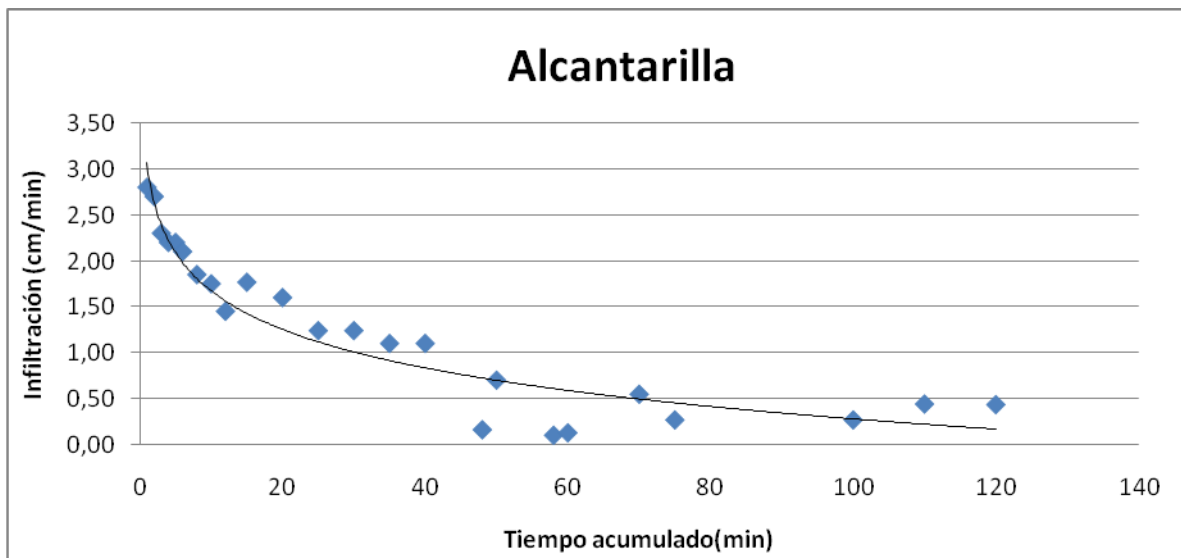
Figura 10: Velocidad de infiltración obtenida por medio del método de doble anillo.

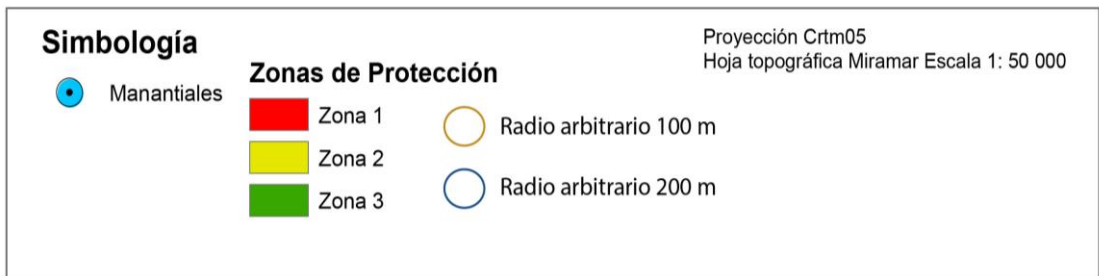
Figura 11: Zona protección manantial Alcantarilla, ASADA San Miguel de Piedades Sur.

Las limitantes en el uso de la tierra estarán dadas por el tipo de actividad, la densidad de la misma y el sitio donde se realice.

- En la zona 3 (que corresponde con la distancia mayor a la isócrona de 100 días) se pueden realizar actividades agropecuarias de bajo impacto mientras que las mismas no puedan generar contaminantes persistentes en el medio acuífero (combustibles, uso de agroquímicos o pesticidas).
- En la zona 2 (las distancias menores a 70 días, equivalentes a 45 metros), no se pueden realizar actividades que puedan generar contaminantes persistentes ni actividades que generen contaminación bacteriológica (vertido de aguas negras, ganado), además se debe evitar la corta de árboles o siembra agrícola.
- En la zona 1 (zona operación del manantial), se utiliza para uso exclusivo de las actividades operacionales de la ASADA. No se permite ningún tipo de contaminación, ni intervención que pueda dejar basura o cualquier tipo de contaminantes.

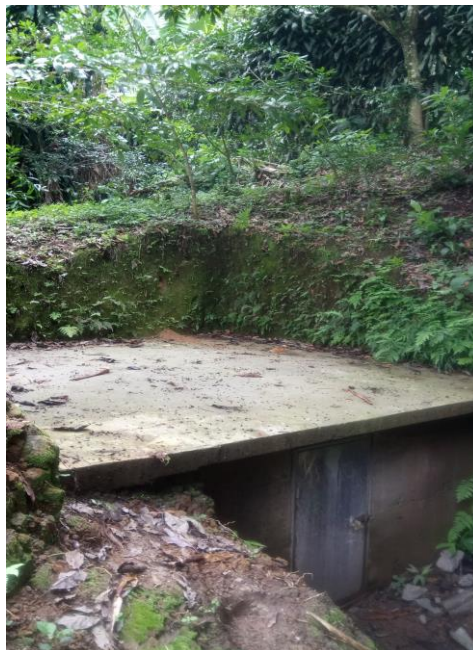
Además; en cuanto se completen las labores de construcción de infraestructura se contará con un dispositivo perimetral, rotulación preventiva, y desvío de aguas pluviales.

No se han observado fugas, además se presenta caudal ecológico. El área alrededor de la captación se encuentra limpia sin presencia de basura.

Figura 13: Captación Manantial Bajo Barrantes.

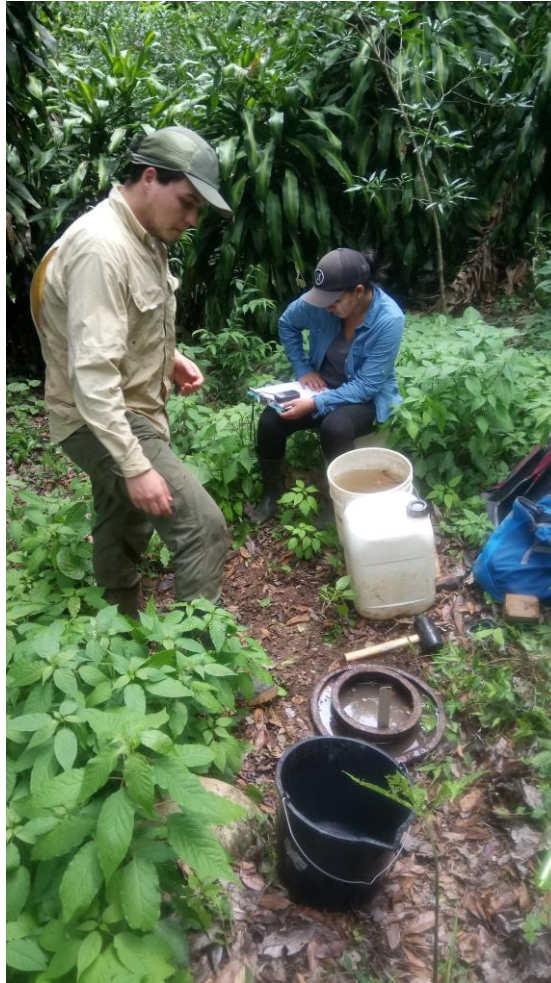
Figura 18: Prueba de infiltración por el método del doble anillo y muestreo de suelos realizados en las cercanías del Manantial Bajo Barrantes.
